# INFORME DE LA SEGONA VISITA ANUAL A LA PLATJA DE LA POMEREDA

Data de la visita: 7 d'agost de 2015  
Autor: Cèsar Gutiérrez i Perearnau

D'acord amb el contracte menor de serveis SCOE2012000016/X2012000683, presentem les observacions corresponents a la visita de camp efectuada a l'àrea protegida de la platja de la Pomereda, en la data anteriorment assenyalada.

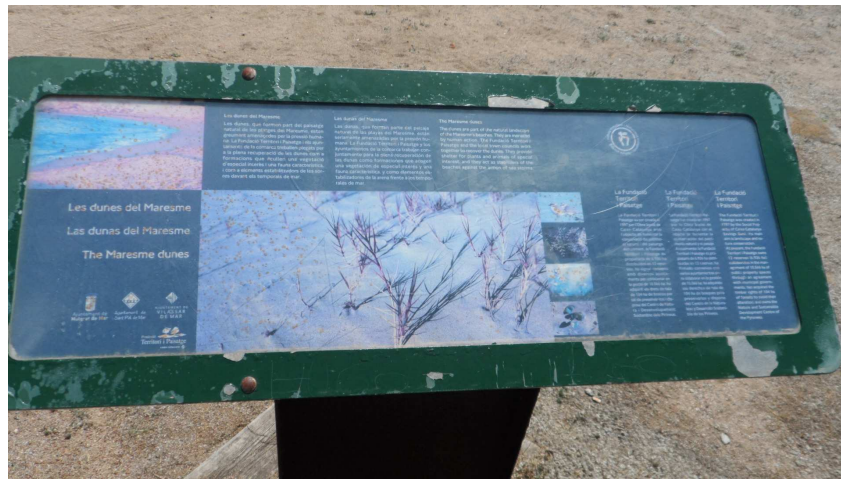
TS1, TS3 i TN2- Als faristols antics els convindria una repassada de pintura a les vores, així com l'eliminació d'un graffiti a TS3. **Vegeu les fotos 1 a 3. Caldria repintar-los i eliminar un graffiti.**  
Atesa la desactualització i simplicitat dels continguts dels faristols antics, així com la dificultat de mantenir-los en un estat òptim de manteniment, suggerim de retirar-los allà on convisquin amb els plafons informatius ambientals.

Foto 1. Faristol sud a TS1. Li caldria un repàs de pintura a les vores

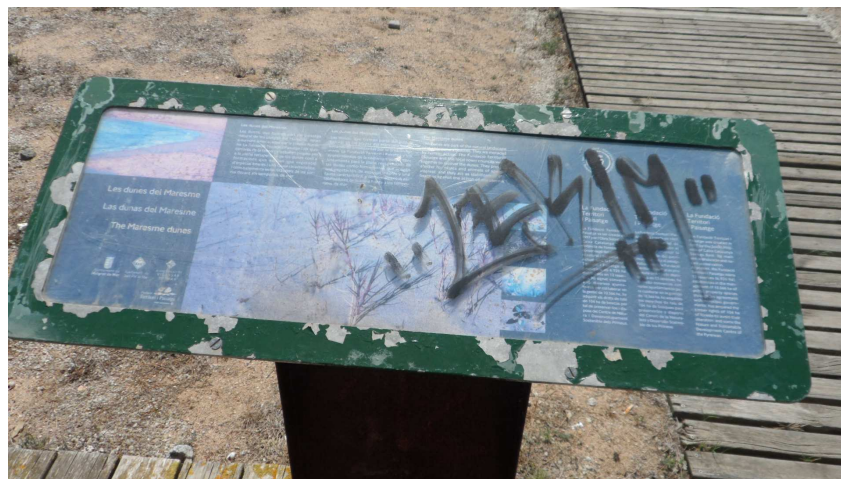
Foto 2. Faristol a TS3. Li caldria un repàs de pintura a les vores i eliminar el graffiti

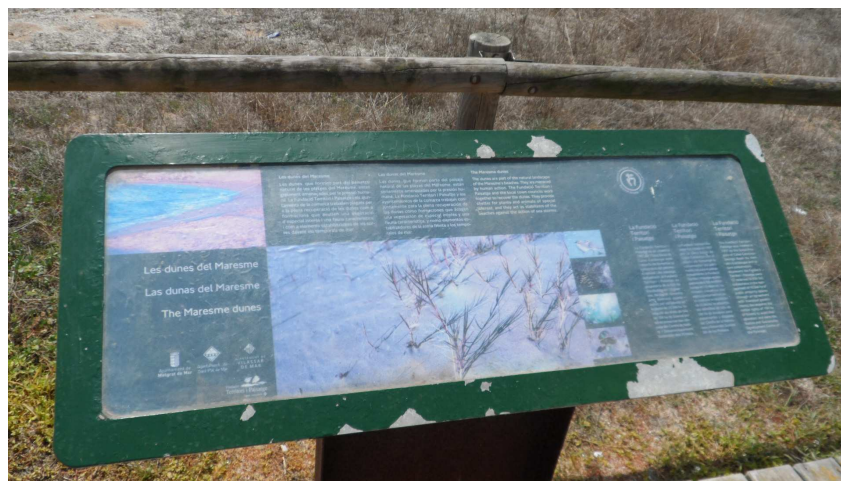
Foto 3. Faristol a TN2. Li caldria un repàs de pintura a les vores

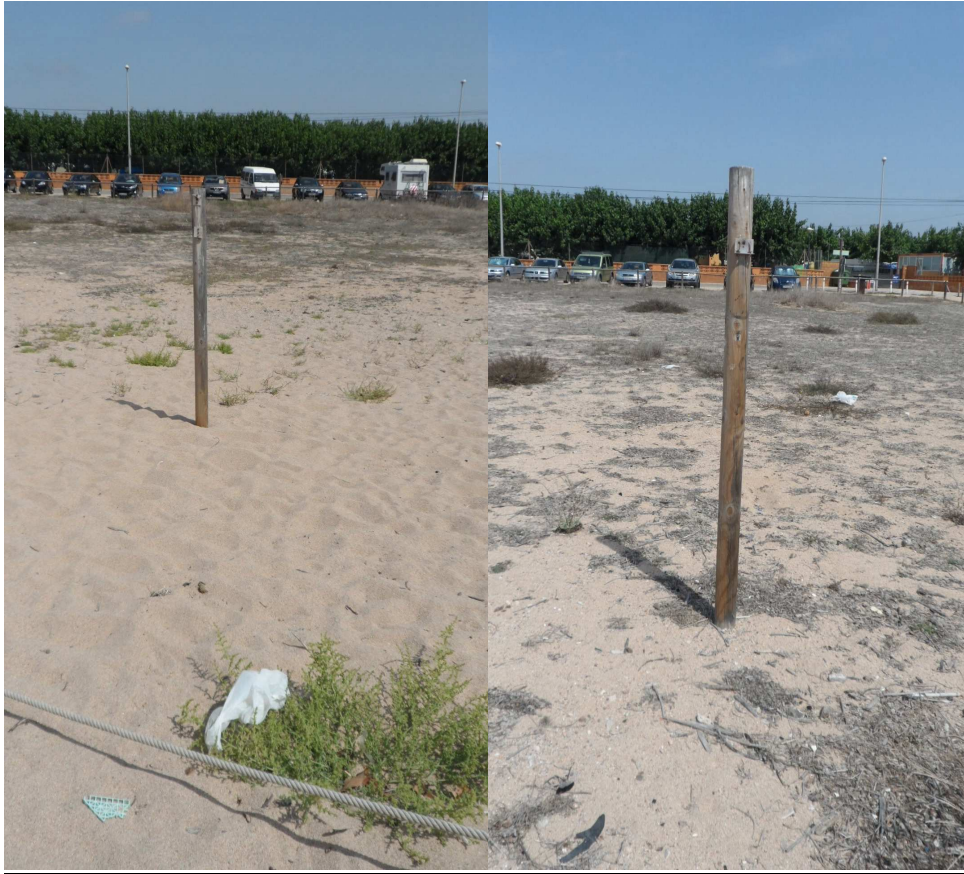
TN3- Falta el rètol normatiu. **Vegeu la foto 4. Cal reposar-lo**

TN2- Falta el rètol normatiu a la part N del tancat. **Vegeu la foto 5. Cal reposar-lo**

**Fotos 4 i 5.** Suports sense rètols de normes de conducta. A l'esquerra a TN3 i a la dreta a l'extrem N de TN2

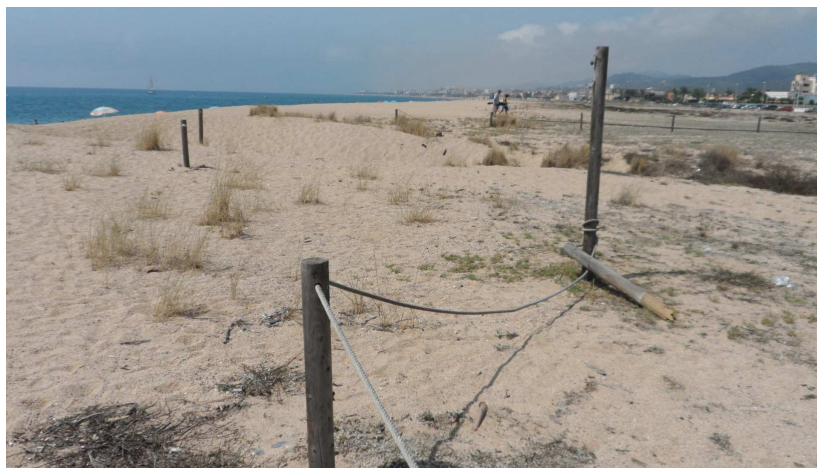
TN1- Falta el rètol normatiu a l'extrem sud del tancat. **Vegeu la foto 6. Cal reposar-lo**

TN1- Una de les estaques s'ha trencat (o ha estat arrencada), així com també la corda, evidentment. La mala aparença de tot plegat fa necessari arranjar-ho aviat. **Vegeu la foto 6. Cal reposar l'estaca així com els segments de corda**

**Foto 6.** TN1. Suport sense el rètol de normes de conducta. A banda, una estaca arrencada i la corda, també

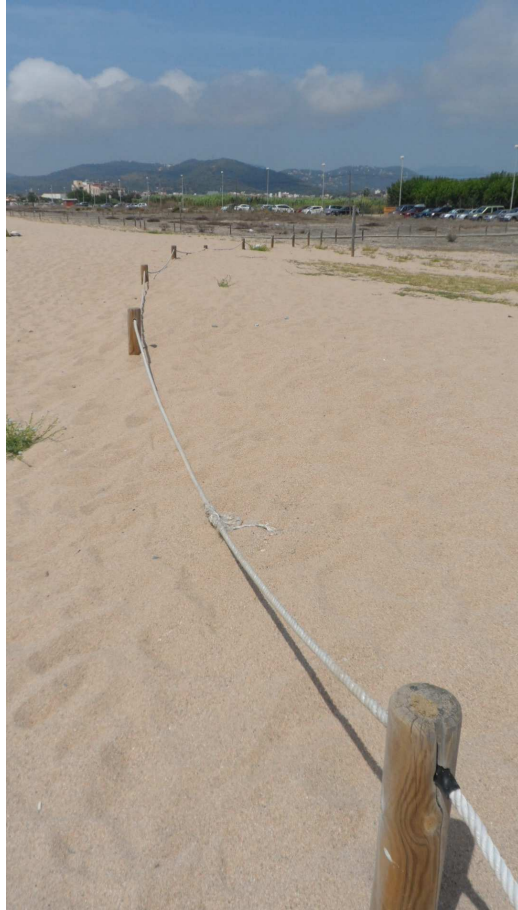
TN3- Si en l'informe anterior ja reportàvem que les estaques es trobaven molt colgades per les aportacions de sorra del mar, ara ho estan encara més, de manera que amb prou feines sobresurten. **Vegeu la foto 7. Caldria reinstal·lar-les**

**Foto 7.** Estaques cada cop més colgades per les aportacions naturals de sorra a l'extrem N del TN3

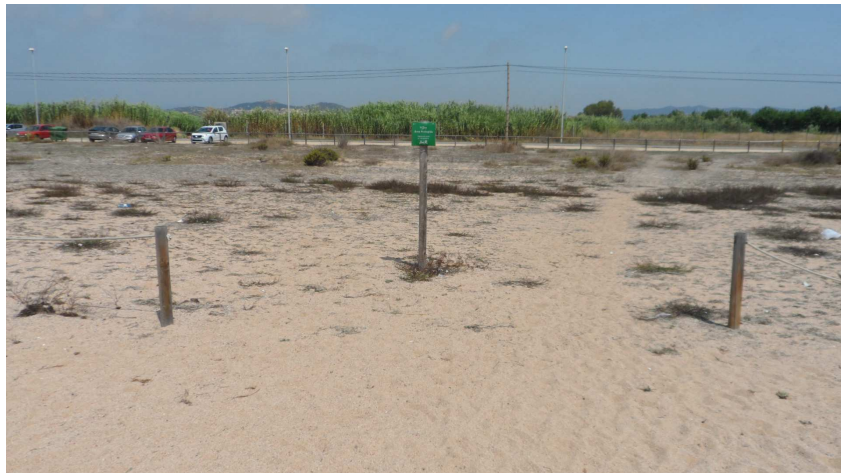
TN1- Falta un segment de corda al centre del tancat, coincidint, "curiosament", amb un pas "il·legal" de banyistes fressat. **Vegeu la foto 8. Cal reposar-lo**

**Foto 8.** TN1. L'absència d'un segment de corda, al centre del tancat, coincideix amb un pas "il·legal" dels banyistes

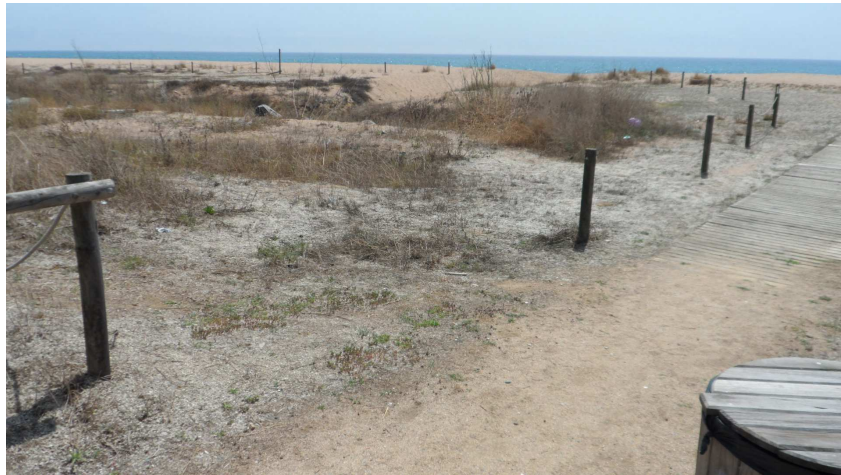
TN1- Falten 3 segments de corda al pas de l'extrem sud del tancat. Essent zona de pas és convenient de reposar-los aviat. **Vegeu la foto 9. Cal reposar-los aviat**

**Foto 9.** TN1. A l'extrem sud maquen 3 segments consecutius de corda.

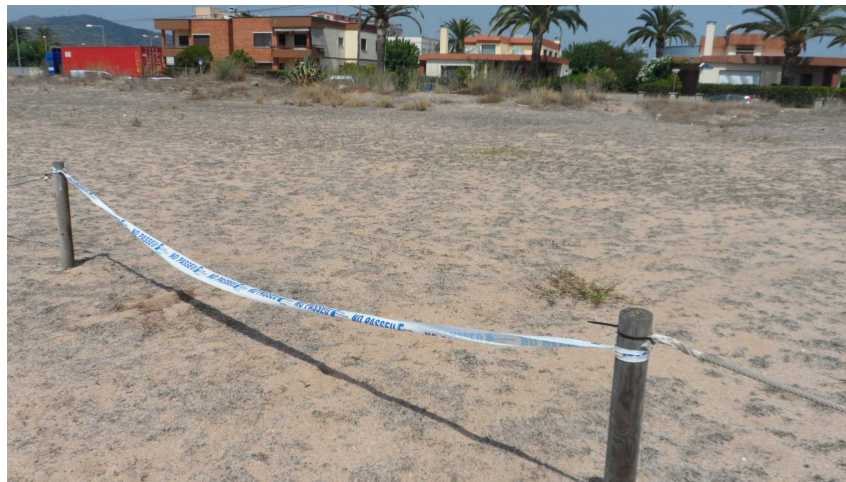
TS3- A l'extrem N del tancat falta un segment de corda; provisionalment hi ha una cinta dels "serveis municipals". **Vegeu la foto 10. Cal reposar-lo**

**Foto 10.** Segment de corda pendent de reposició a l'extrem N del TS3

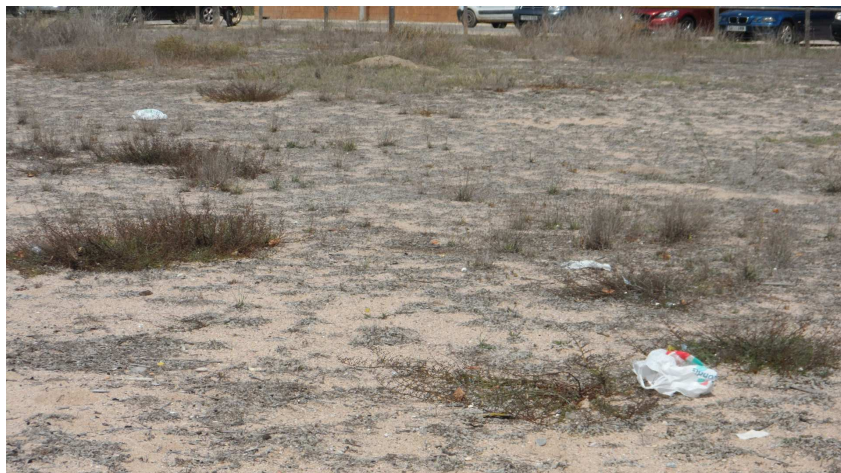
TN2- Sense ser abundants, s'observen algunes deixalles. **Vegeu la foto 11. Caldria retirar-les**  
TN1- Arreu d'aquest tancat hi ha deixalles que tot i no ser abundoses, sí que enlletgeixen notablement l'àmbit protegit. **Vegeu les fotos 12 i 13. Caldria retirar-les**  
TS1- Hi ha algunes deixalles a l'extrem sud del tancat. **Vegeu la foto 14. Caldria retirar-les**

**Foto 11.** Algunes deixalles enlletgeixen l'interior del TN2

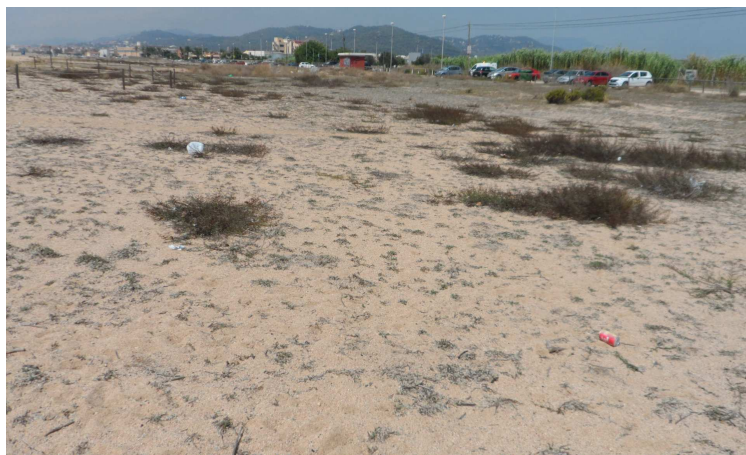
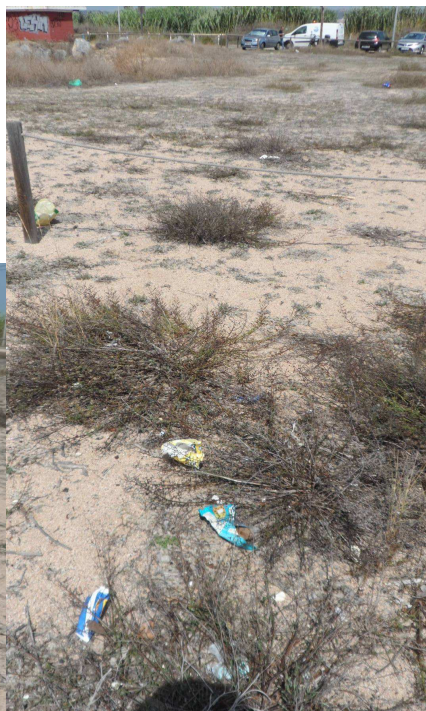
**Fotos 12 i 13.** Deixalles al centre (horitzontal) i al sud (vertical) del TN1

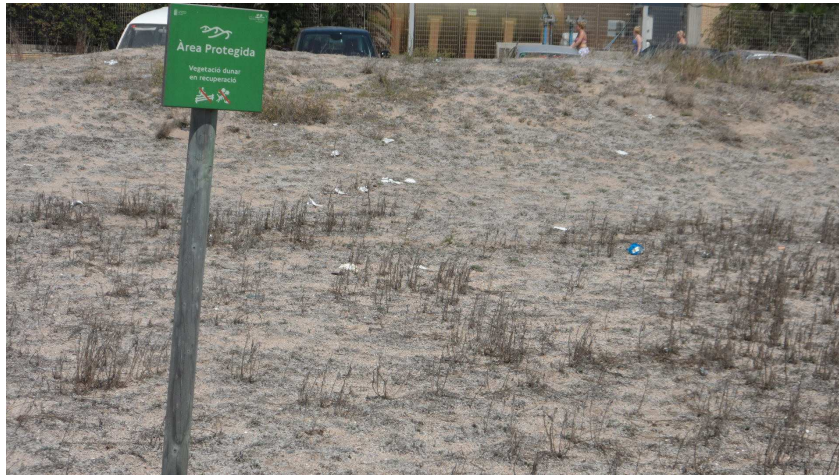
**Foto 14.** Deixalles a l'extrem sud del tancat

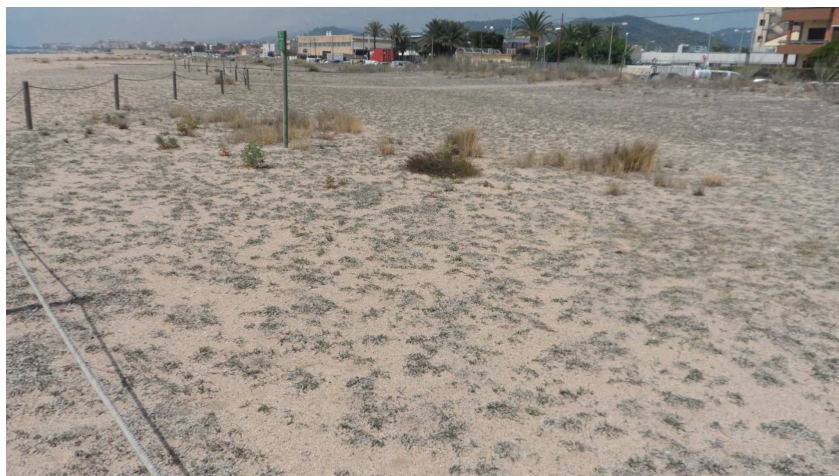
Les deixalles no són nombroses, però són especialment presents als tancats nord (fotos 11 a 14), i són escasses als sud (foto 15). Un cas anàleg s'esdevé amb els segments de corda tallats, per exemple. Tot plegat fa pensar que molts d'aquests actes incívics estiguin relacionats amb els ocupants dels càmpings (tancats nord), alguns dels quals potser mostren un comportament desarrelat i mancat d'informació i/o conscienciació. **Caldria valorar la conveniència de minimitzar aquesta disfunció** (cartells específics? Tríptics explicatius al càmping? Converses amb els responsables dels càmpings?)

**Foto 15.** Aspecte dels TS3, a tall d'exemple. Les deixalles hi són molt escasses

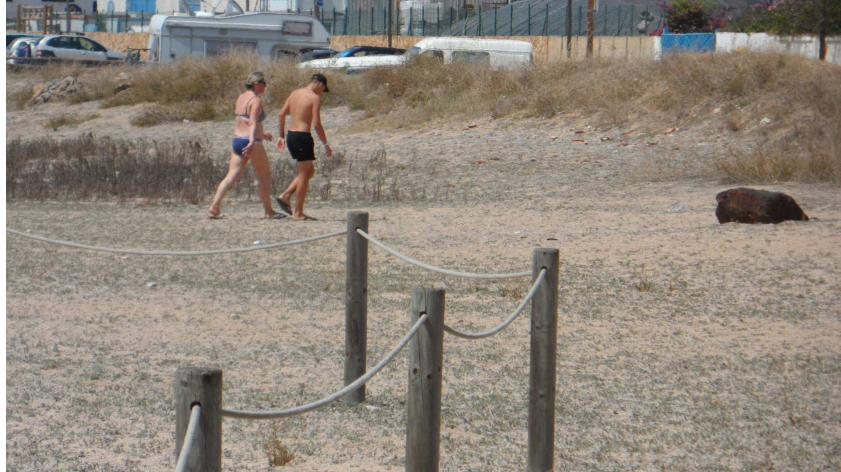
La majoria dels banyistes utilitzen els accessos habilitats a la platja (**vegeu la foto 16**). Tanmateix, en alguns sectors hi ha passos "il·legals". **Vegeu**, per exemple, la fotografia 8 o **les fotos 17 i 18**). A tall d'exemple, informem uns turistes francesos a TS1 que havien accedit a la *roulotte* des de la platja pel bell mig de l'àrea protegida que pretenien tornar-hi a passar. Un aspecte crític són els tancats excessivament llargs, que obliguen els banyistes a fer marrada; aquests punt s'agreuja quan els banyistes porten nens petits. En la poca estona que vam ser-hi vam informar 2 senyores que havien travessat l'àrea protegida amb un nen petit, així com una mare que va haver de voltar cap a 100 metres per no travessar l'àrea protegida (**vegeu la foto 19**).

**Foto 17.** Banyistes travessant pel centre del tancat TS1. Aquest, especialment llarg, té més d'un punt de pas il·legal

Creiem que fora bo d'examinar aquests punts de pas il·legal recurrent (són poc nombrosos) i veure com se'n pot blindar millor l'accés. **Convé estudiar-ho específicament**

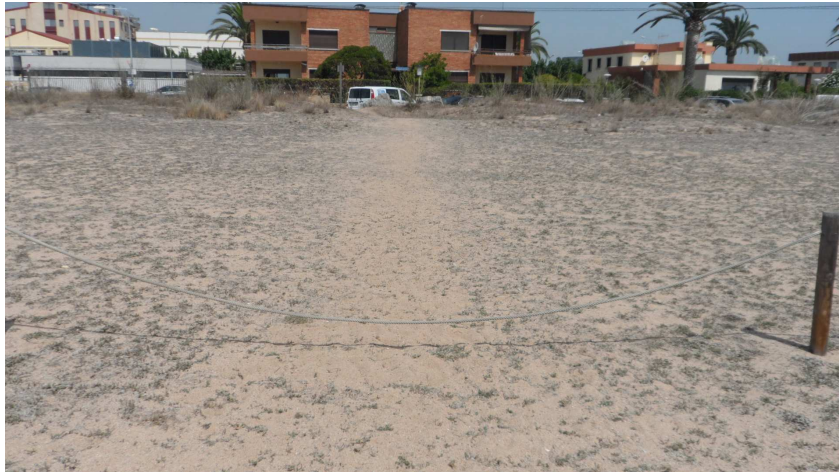
**Foto 18.** Pas habitual a la platja per part dels residents locals a TS3

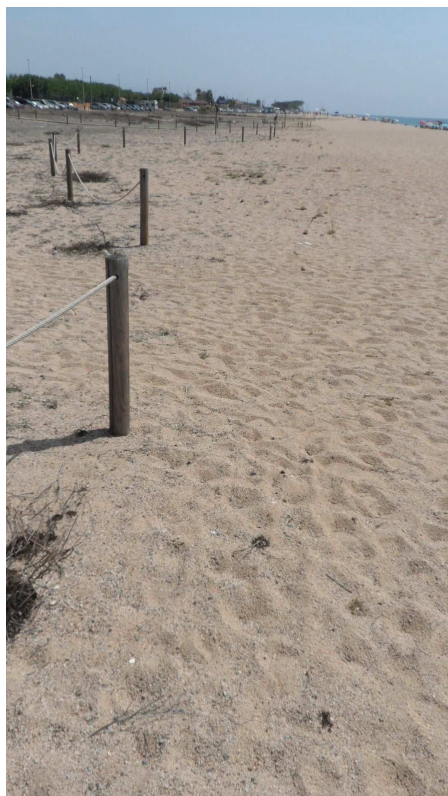
La maquinària continua arranant (**vegeu la foto 20**), més enllà del que sembla necessari (**vegeu la foto 21**). Aquest aspecte, però, serà objecte de comentari específic a l'apartat següent, dedicat al medi natural. De tota manera, pel seu interès tornem a reproduir el paràgraf referit al pas de màquina que vam incloure en l'informe del mes de maig d'enguany:

**Foto 20.** Al TN1, la màquina passa tant arran del tancat que la platja no protegida resta erma de vegetació. Els banyistes, en canvi, es troben molt lluny de l'àrea batuda per la màquina

Atès que aquest és un problema recurrent i de gran importància, i atès que la conservació no pot estar sotmesa a eventualitats (com ara els criteris aleatoris del maquinista o un canvi de personal en el maneig de la màquina), **creiem imprescindible la instal·lació d'una segona banda d'estaques (sense cordes), més properes a mar, que impedeixin de manera permanent el pas de la maquinària o l'adopció d'algun altre tipus de mesura més expeditiva.**

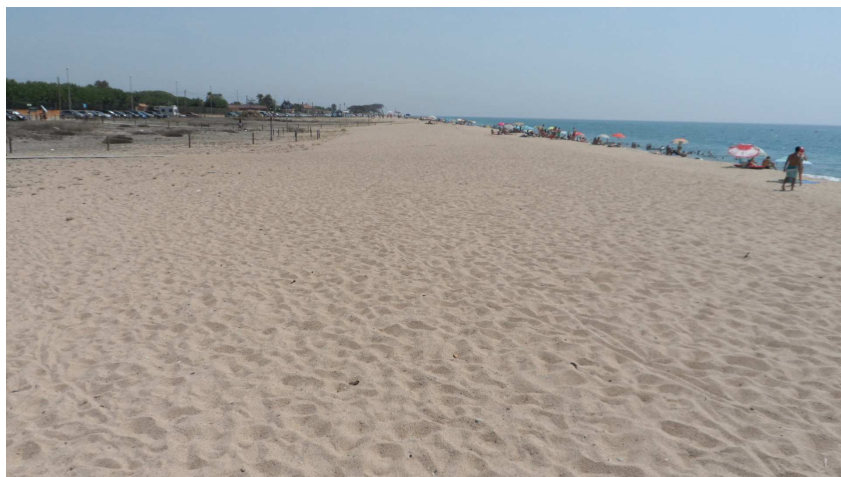
**Foto 21.** Secció de l'espai entre mar i el camí de la Pomereda al TN1. S'aprecia clarament com els banyistes ocupen una part petita de la platja. Imatge presa a dos quarts d'una del migdia.

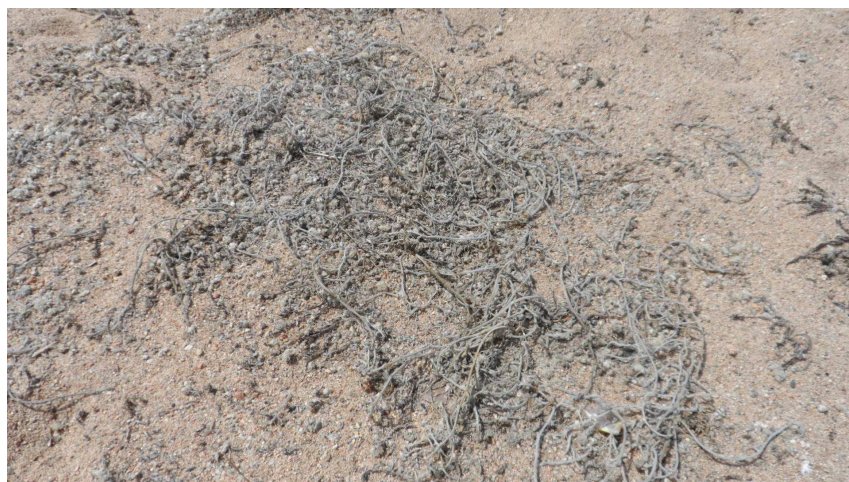
\* L'estiu és una època no especialment favorable per a l'anàlisi i l'estudi de la vegetació o de la biota de la platja (**vegeu**, sinó **la foto 22**), especialment enguany, amb una primavera i estiu especialment càlids i secs. En aquest sentit, la visita no ha permès d'aportar informació nova. Part de la manca d'informació també és deguda al pas de la maquinària de neteja de la platja (**vegeu la foto 23**). A les platges, i especialment a les incloses en medis naturals fortament antropitzats i fragmentats com ara les platges de la costa catalana, gairebé la única via per a l'arribada d'espècies colonitzadores és la via marítima, a través dels temporals que entren platja endins i dipositen les llavors de les espècies presents a les costes empordaneses, de la Provença... Aquestes espècies noves s'estableixen no pas dins l'àrea protegida, on generalment no arriben els temporals, sinó a la primera franja de la platja. Si la maquinària ho arrana l'espècie desapareix, no cal dir-ho de la platja. Així, no tan sols priva l'expansió de la vegetació de platja, sinó també l'establiment de franges diferenciades de vegetació psamòfila i, com hem dit, l'arribada d'espècies noves a la platja. També pot suposar l'extinció d'aquelles espècies que prefereixen el front dunar més proper a mar o bé aquelles altres escasses. En aquest sentit hem de destacar que **no hem detectat peus de la travarada marina (*Polygonum maritimum*)!!** Ja en l'informe anterior alertàvem del risc que per a aquesta espècie estava suposant el pas de la maquinària tan arran dels tancats. Esperem que la no detecció sigui deguda a l'època desfavorable per a la vegetació, però caldrà estar amatents la primavera vinent per certificar si l'espècie n'ha estat extingida o no.

**Foto 22.** Aspecte actual del melgó marí, del tot bronzit per la secada. És previsible que rebroti en millorar les condicions de l'hàbitat

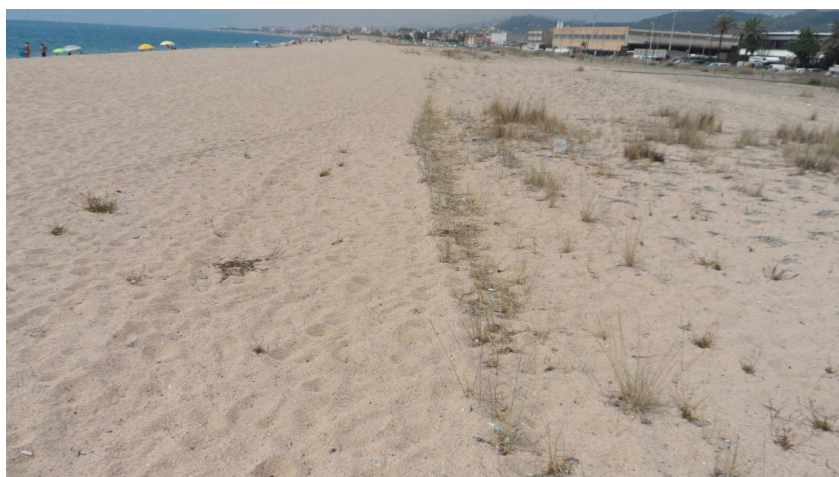
**Foto 23.** TS3. S'observa clarament la línia recta que deixa el pas de la màquina de neteja de la platja, que priva el creixement de la vegetació
