INFORME DE LA VISITA A LA PLATJA DE LA POMEREDA

Data de la visita: 31 de juliol de 2014

Autor: Cèsar Gutiérrez i Perearnau

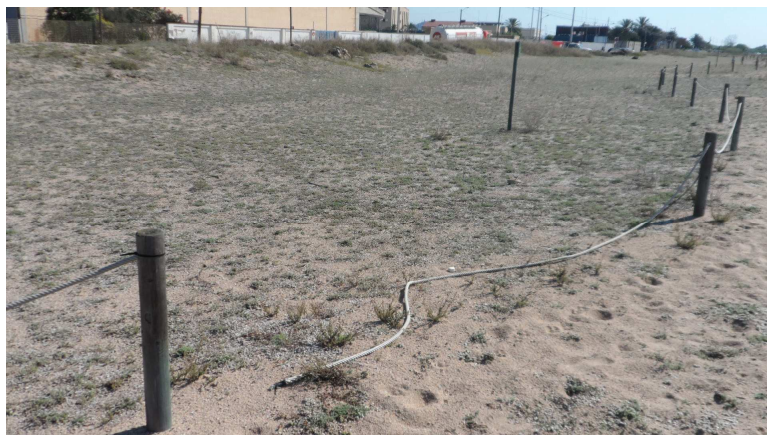
TS1- Un segment de corda a terra a la part sud del tancat. **Vegeu la foto 1.** Caldria recol·locar-lo

Foto 1. Segment de corda segat a l'inici del TS1

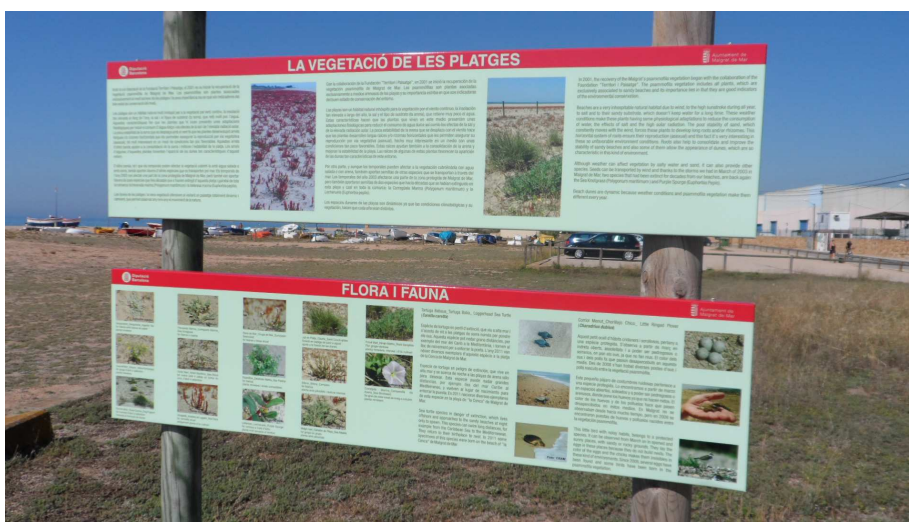
TS1- Destaquem la col·locació dels nous panells i continguts. **Vegeu la foto 2**

Foto 2. Nous panells amb nous continguts. TS1

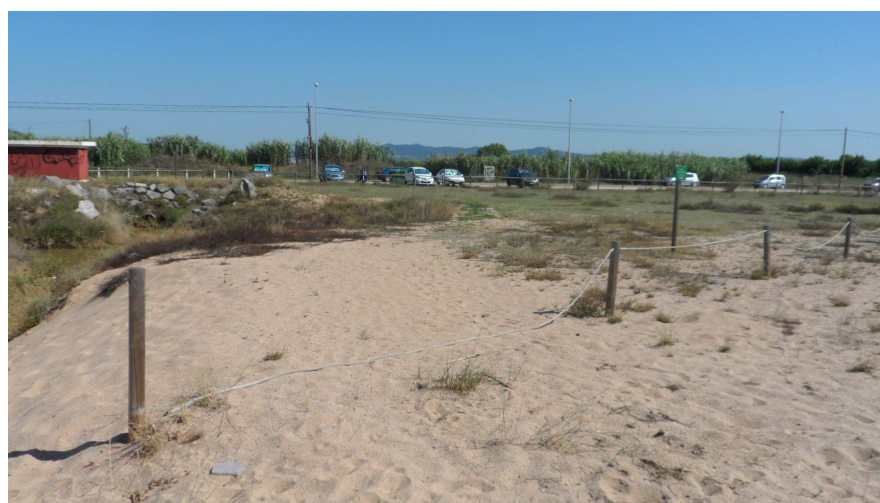
TN1- Just per sobre del rec que desemboca a mar hi ha un segment de corda tallat. **Vegeu la foto 3.** Caldria recol·locar-lo

Foto 3: Segment de corda tallat al tancat TN1

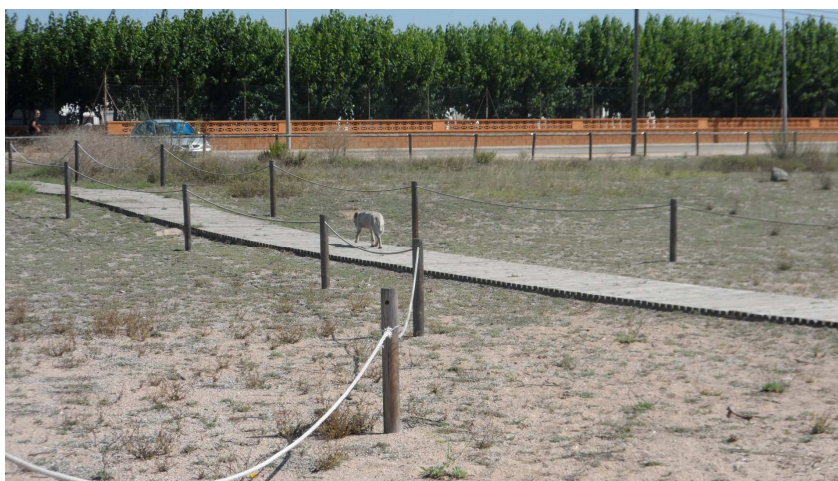
TN2- Un segment té la corda fora de lloc. **Vegeu la foto 4** Caldria recol·locar-la

* Els gossos continuen essent un problema per a la conservació de la platja atès que hi circulen lliurement (els amos els deixen córrer. **Vegeu la foto 4**): excrements que enlletgeixen i nitrogenen la platja, malmeten les postes del corriol camanegre... **Caldria obligar a dur-los convenientment lligats**

Foto 4: En una de les estakes, poc abans de la passera, la corda no passa pel forat. TN2. S'hi observa un gos deslligat, un dels problemes importants per a la conservació dels ocells més valuosos a la platja (terrerola i corriol camanegra)

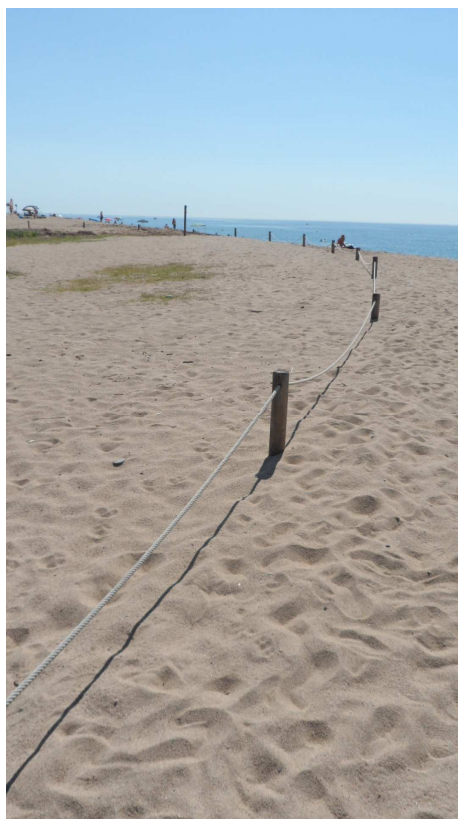
TN3- Com ja es va exposar en l'informe anterior, els temporals dipositen sorra especialment a l'extrem nord d'aquest tancat, de manera que també en colguen parcialment les estakes. **Vegeu la foto 5.** Caldria reinstal·lar-les

Foto 5: A l'extrem nord del TN3, els temporals han colgat les estakes

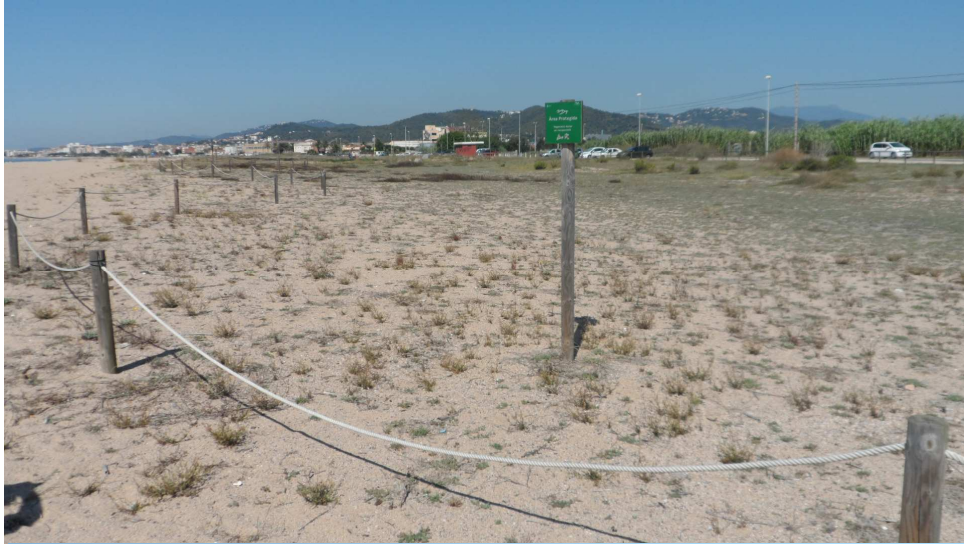
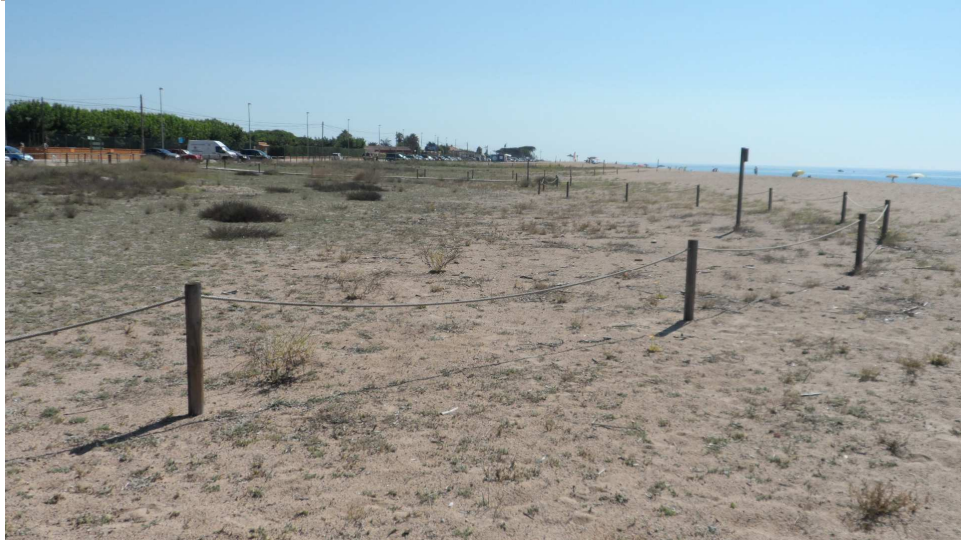
→En general el mobiliari i els elements de tancament es troben en un **estat de conservació molt bo**, essent-ne pocs els desperfectes. **Vegeu les fotos 6 i 7**

Fotos 6 i 7: Aspectes il·lustratiu dels tancats nord, amb un estat de conservació del mobiliari i dels elements de tancament molt bo

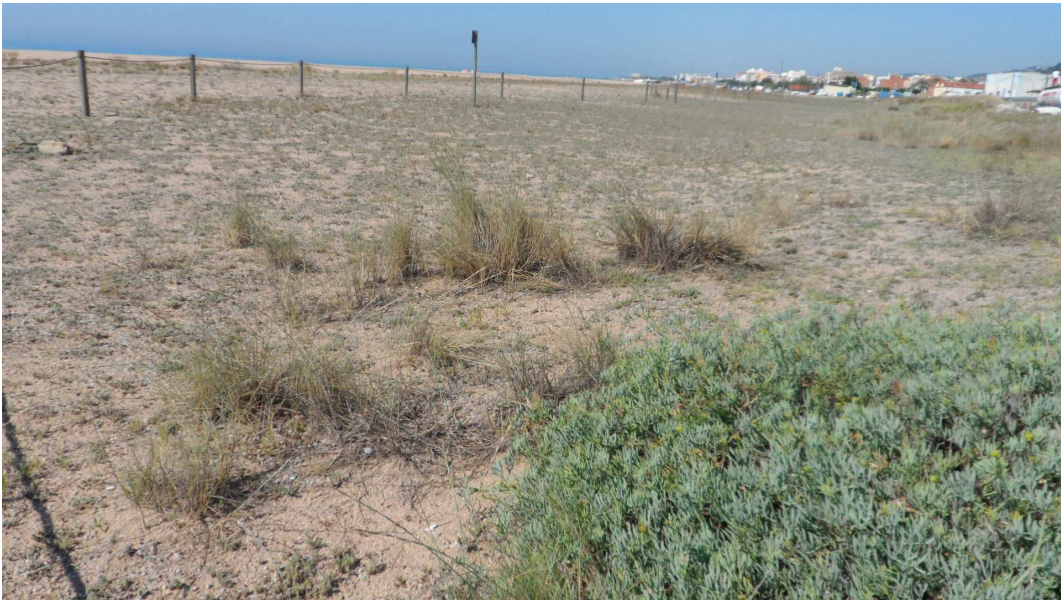
*Les deixalles són poc nombroses (**vegeu la foto 8**) i es troben de manera molt dispersa i localitzada, en algun cas empeses pel vent i retingudes per algunes mates (**vegeu la foto 9**).

Foto 8: A primer terme, mata de fonoll marí, i a segon terme, la gramínia jull de platja. Com es pot observar la naturalitat de l'espai és alta, i l'impacte de les deixalles és nul, localment baix a tot estirar

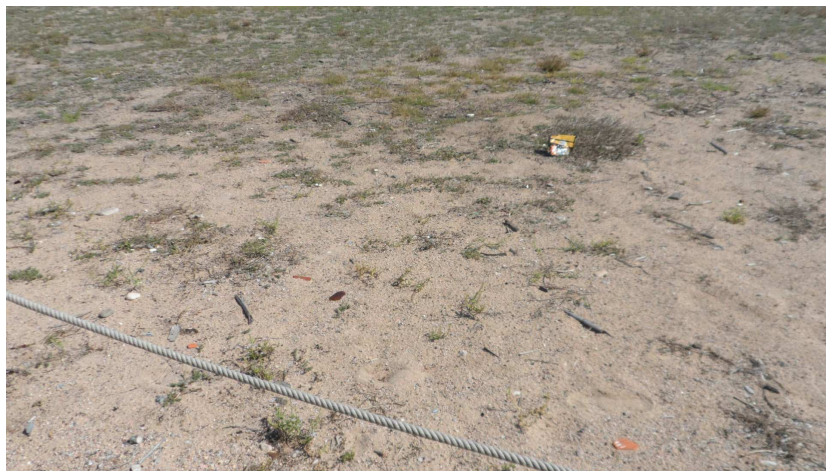
Foto 9: Alguna deixalla empesa pel vent. La ocurrència d'aquest impacte és, hores d'ara, molt baixa tot i ser en època d'ús intensiu de la platja

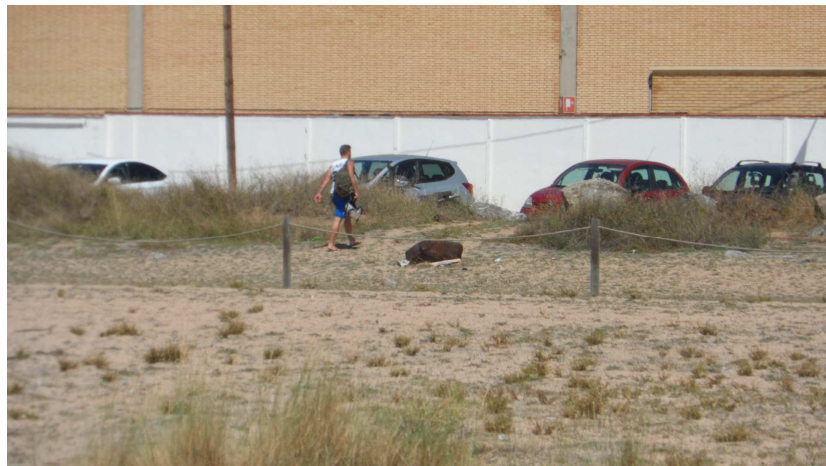
*Un aspecte que continua sense solucionar-se és el pas d'alguns dels banyistes per dins de l'àrea protegida. **Vegeu la foto 10.** Tot i que aquesta incidència afecta tota l'àrea protegida, els tancats petits la pateixen ben poc, atès que cal caminar poc fins els accessos regulats a la platja, mentre que els tancats llargs (per exemple TS1) en són més perjudicats. **Caldria valorar si**

Foto 10: Banyista creuant pel bell mig del tancat TS1

escurçar aquests tancats bo i habilitant nous accessos/valorar la conveniència de dificultar el pas per la reraplata (col·locació, per exemple, de més pedres d'escullera)/modificar les ordenances municipals per a prohibir-ho i indicar-ho convenientment...

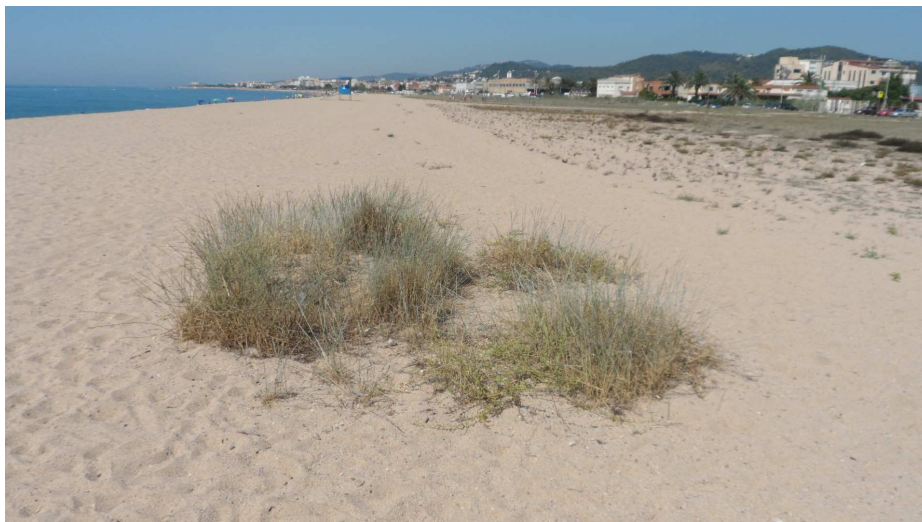
*El pas de la màquina de neteja de la platja continua essent, amb escreix, el problema de conservació més greu a la Pomereda! Enguany ha arranat més que l'any anterior (**vegeu**, per exemple, **la foto 11**), de manera que ha malmès bona part de la població de la travarada marina (*Polygonum maritimum*) a TS1 i TS2, que aquests darrers anys havia, treballosament, reconquerit la platja a partir dels temporals de 2003. Afecta altres espècies que s'hi troben en una situació compromesa (fases inicials de la colonització de la platja; **vegeu la foto 12**), i desdibuixa l'establiment de les bandes naturals de vegetació (**vegeu la foto 14**) així com desnaturalitza la platja i impedeix l'establiment de les espècies colonitzadores que transporten els temporals.

Foto 11: Aquest rodal de vegetació psamòfila, dominat pel jull de platja, s'ha salvat pel fet que les gramínies eren un obstacle massa important al pas de la màquina de neteja de la platja. S'hi observa prou bé la superfície d'ocupació de vegetació (i les espècies que hi eren presents) que s'ha perdut pel fet d'ampliar l'àrea afectada pel pas de la màquina.

Atès que aquest és un problema recurrent i de gran importància, i atès que la conservació no pot estar sotmesa a eventualitats (com ara els criteris aleatoris del maquinista o un canvi de personal en el maneig de la màquina), **creiem imprescindible la instal·lació d'una segona banda d'estaques (sense cordes), més properes a mar, que impedeixin de manera permanent el pas de la maquinària.**

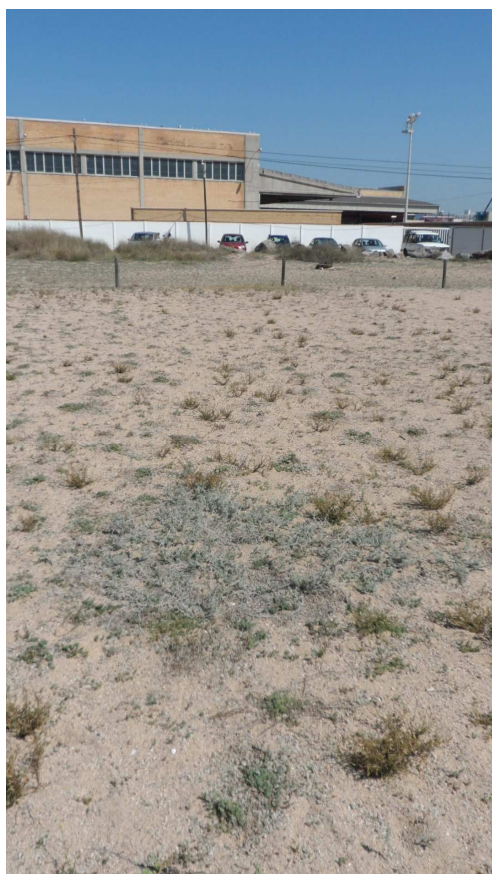
Foto 12: L'únic rodal, o gairebé, del melgó de mar (*Medicago marina*) a la platja de Malgrat es troba situat fora del tancat. Si la màquina de neteja arrana més el farà desaparèixer

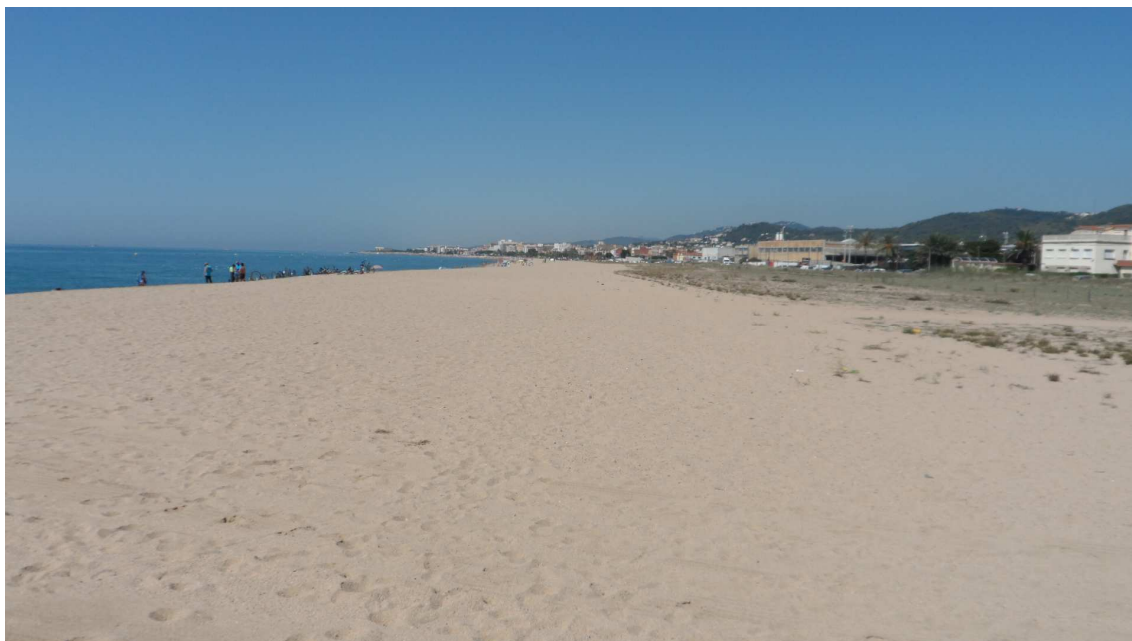
Foto 13: Vista transversal de la platja a la 1 del migdia. S'observa la franja estreta que ocupen els banyistes, alhora que l'amplada importantíssima que és "rampinada" sense necessitat, amb el cost econòmic i de recursos que això representa i amb la destrucció de la vegetació i dels hàbitats naturals que representa

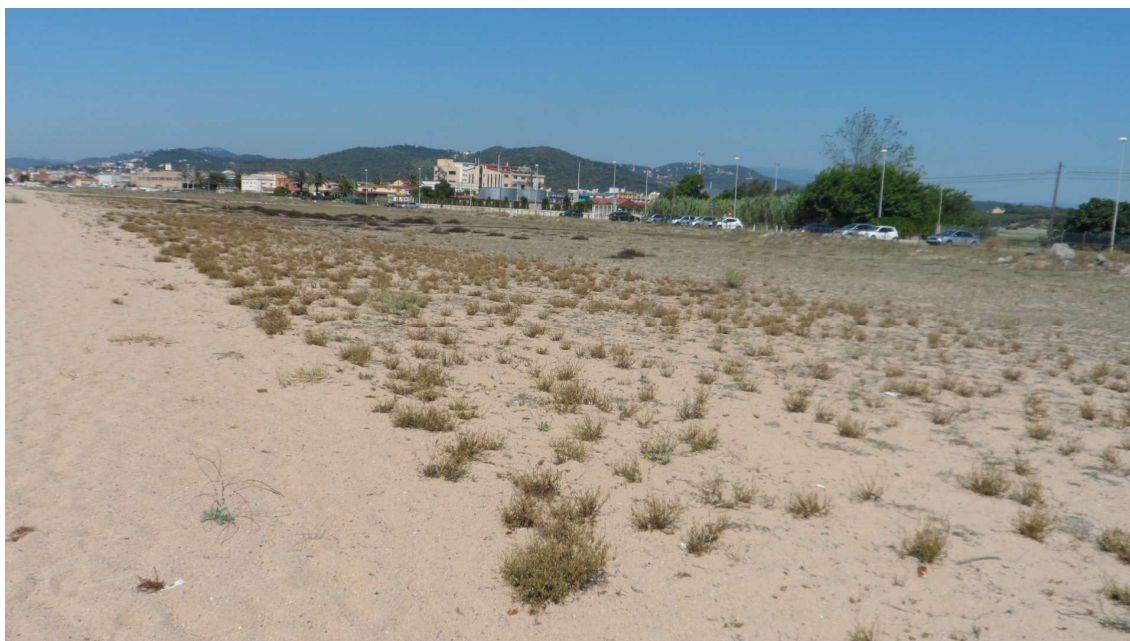
*D'altra banda, també com a conseqüència del procés positiu de naturalització de la platja, a molts sectors s'estan perfilant clarament 2 bandes de vegetació natural, establertes de manera transversal a mar (**vegeu la foto 14**). És previsible que si la maquinària de neteja de la platja hi passés de manera més controlada arribarien a establir-se fins a 4 bandes, amb la millora substancial del paisatge i de la naturalitat i riquesa de la platja.

Foto 14: Amb el pas del temps s'estableixen clarament, si més no, dues bandes de vegetació. L'absència del pas de la màquinaria per la platja permetria que se n'establissin probablement fins a 4, i milloraria els valors paisatgístics i naturals de la platja

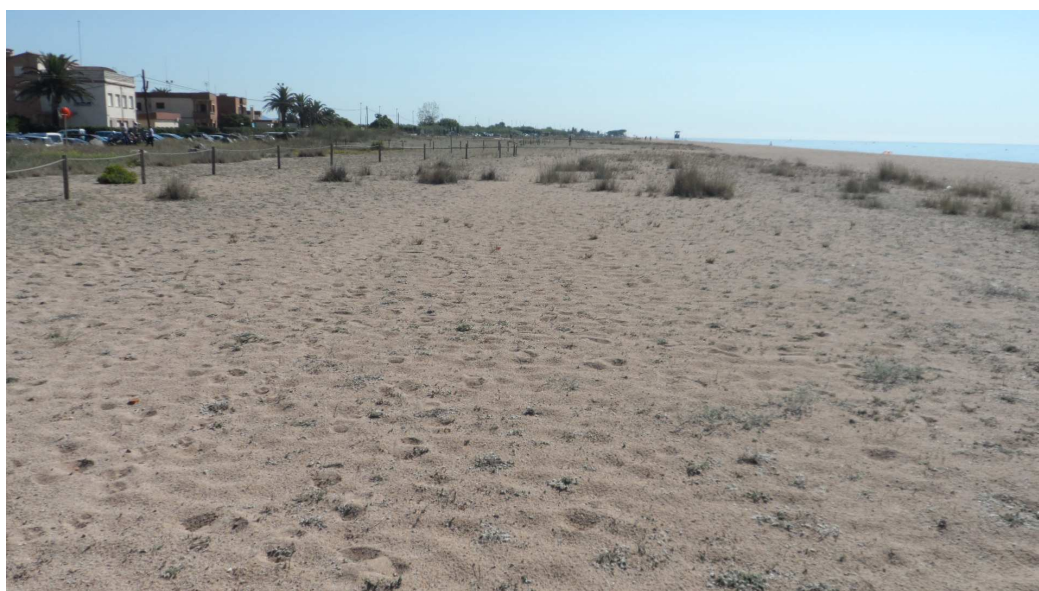
*Essent època estival la vegetació psamòfila no es troba en el seu millor estat (no hi ha floració, i algunes de les espècies, fins i tot, es troben ja desaparegudes fins l'hivern/primavera vinents), de manera que l'avaluació haurà de ser feta per al 2015. Amb tot, sí que pot destacar-se, com ja ha estat exposat a l'apartat d'usos públics, que el fet que la maquinària de neteja hagi arranat més ha suposat un impacte important per a la vegetació i els hàbitats (**vegeu les fotos 11 i 12**); com apuntàvem anteriorment, ha malmès la població important de travarada marina (*Polygonum maritimum*) que s'havia establert, duta pels temporals de 2003, al front situat davant dels tancats sud (TS1 i 2). En relació al pas de la màquina cal destacar el paper protector que ha fet el jull de platja, de port més gran. Aquesta espècie va colonitzant progressivament l'hàbitat i és un indicador clar del procés de naturalització progressiu (**vegeu la foto 15**)

Foto 15: Vista transversal enfront dels TS. Les mates destacades del jull de platja colonitzen progressivament la platja i donen fe a cop d'ull del procés continuat de naturalització de la platja
