INFORME DE LA PRIMERA VISITA ANUAL A LA PLATJA DE LA POMEREDA

Data de la visita: 19 de maig de 2015

Autor: Cèsar Gutiérrez i Perearnau

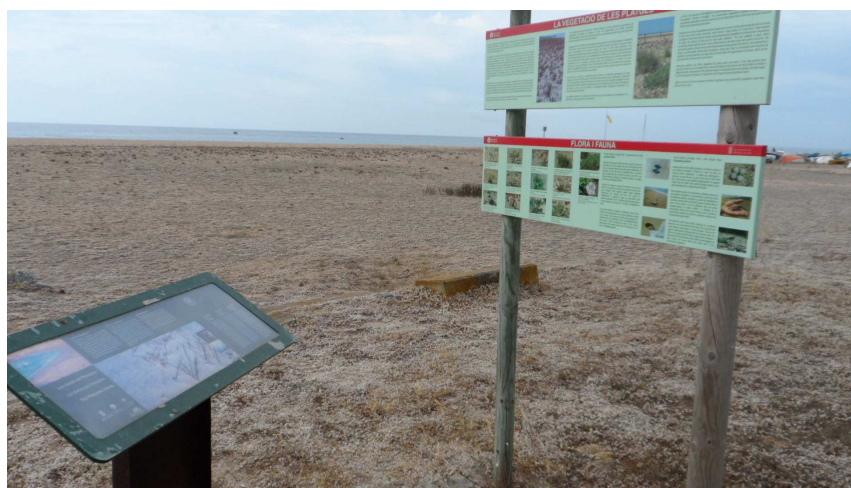
TS1, TS3 i TN2- Tant als faristols antics sud com nord els convindria una repassada de pintura a les vores. **Vegeu les fotos 1 a 3. Caldria repintar-los**

Foto 1. Faristols a l'extrem sud de TS1. Al faristol simple li caldria una mà de pintura

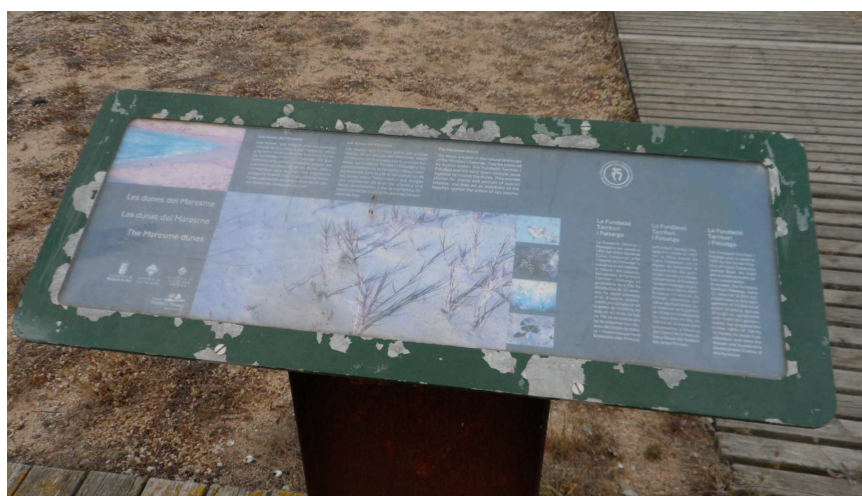
Foto 2. Faristol a l'extrem nord del TS3

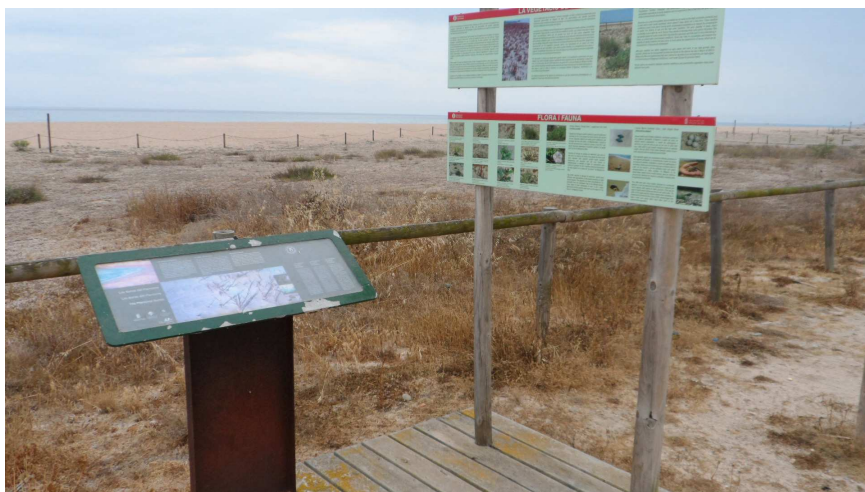
Foto 3. Faristols als TN. Convindria una mà de pintura faristol simple

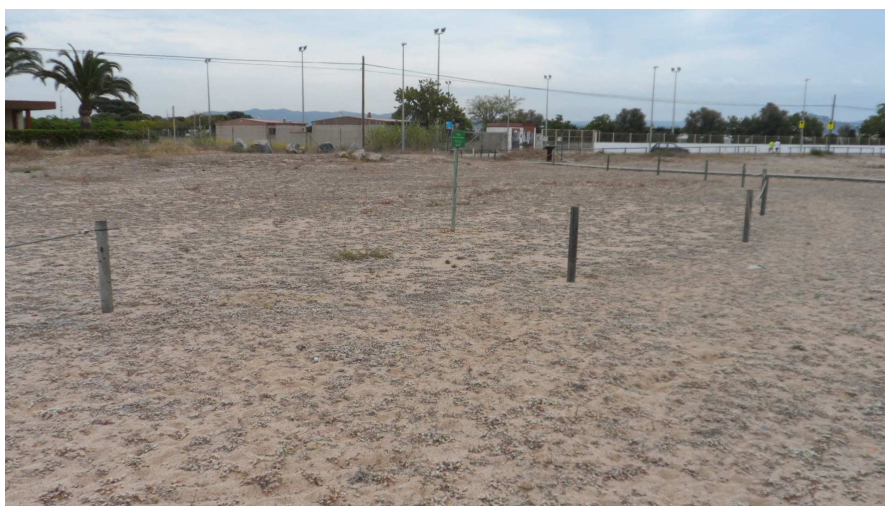
TS1, TS2 i TS3- A tots els tancats sud les estakes i les cordes es troben en un estat de conservació perfecte. Tan sols cal ressenyar 2 segments de corda desapareguts a l'extrem nord de TS3. **Vegeu la foto 4. Caldria reparar-los**

Foto 4. Al centre de la imatge s'observen els dos trams sense corda, ja prop de l'extrem nord del TS3

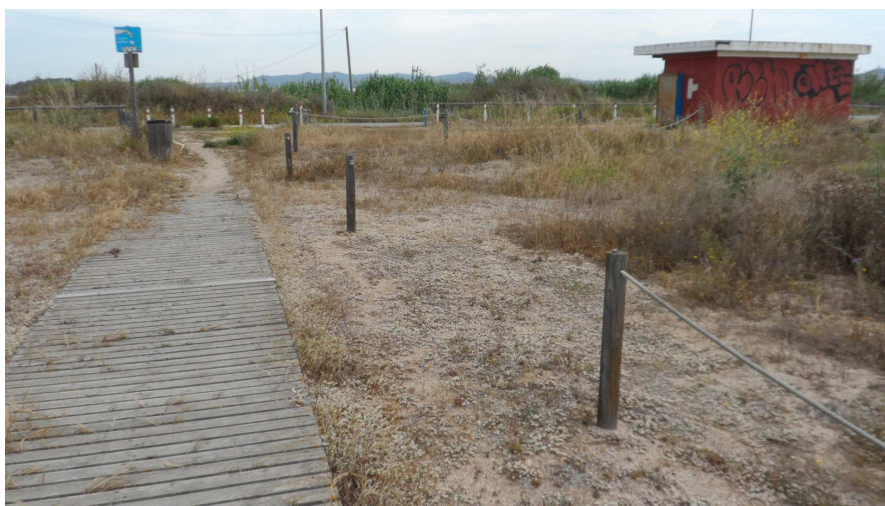
TN1- A l'accés sud hi ha 3 segments de corda desapareguts. **Vegeu la foto 5. Caldria reparar-los**

Foto 5. A tocar de la passera de TN1 hi ha 3 segments de corda desapareguts

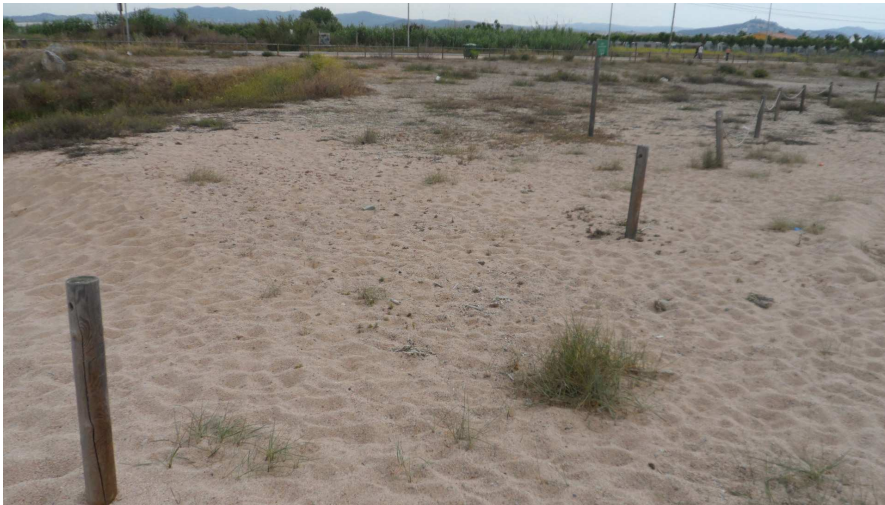
TN1- A les vores de la riera sud hi ha 2 segments de corda desapareguts. **Vegeu la foto 6. Caldria reparar-los**

Foto 6. Al TN1, molt a prop de la riera sud, hi ha 2 segments de corda desapareguts

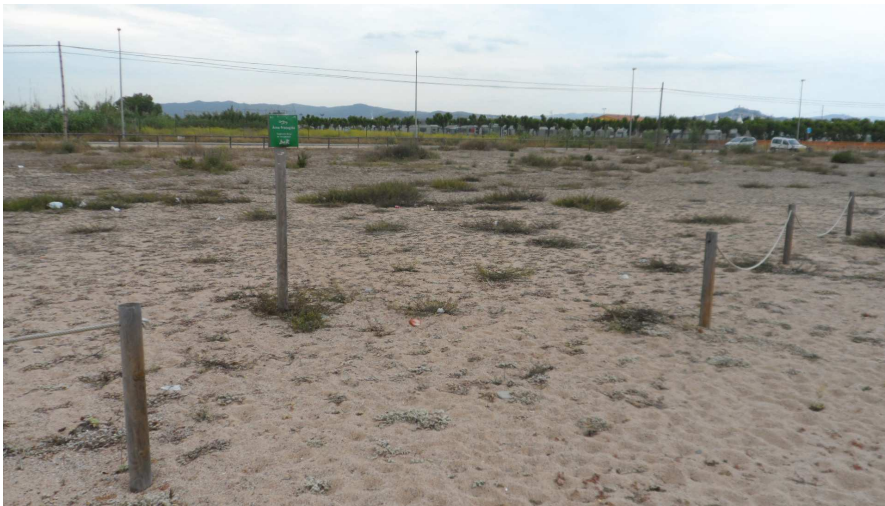
TN1- Al centre del tancat hi falta un segment de corda, i a l'extrem nord del tancat hi ha un tram de corda desempalmat. **Vegeu les fotos 7 i 8. Caldria reparar-los**

Foto 7. Al centre del tancat TN1 falta un segment de corda

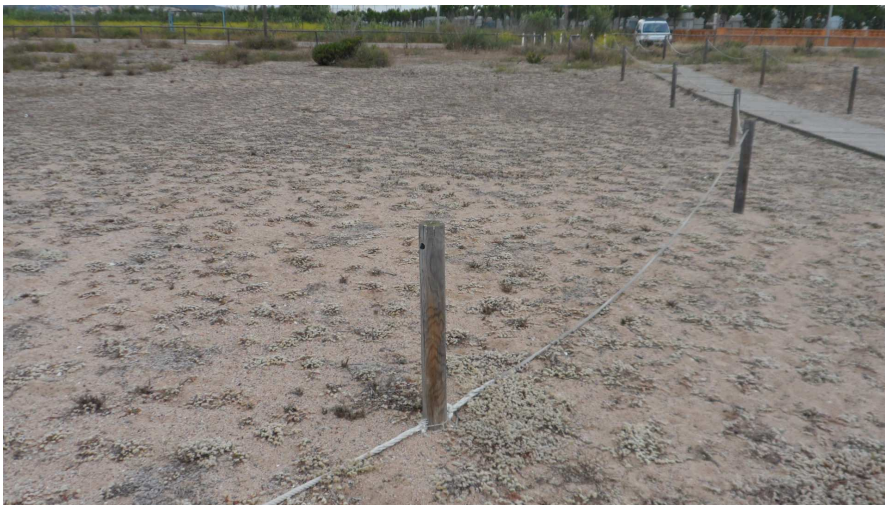
Foto 8. A l'extrem nord del TN1 hi ha un tram de corda desempalmat

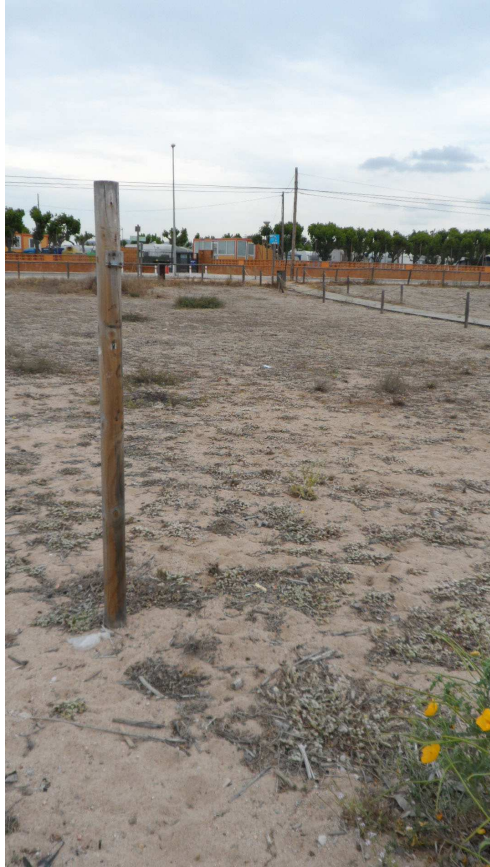
TN2- A la senyalització vertical normativa de l'extrem nord hi falta el panell. **Vegeu la foto 9. Caldria reparar-lo**

Foto 9. Senyalització vertical sense el panell normatiu a TN2

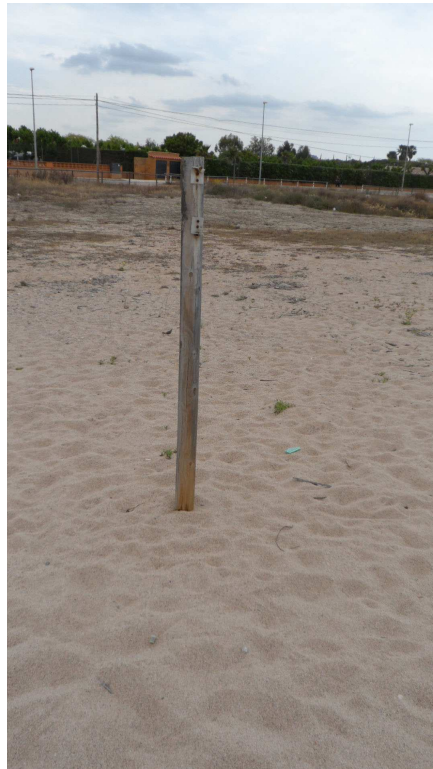
TN3- A la senyalització vertical normativa de l'extrem sud hi falta el panell. **Vegeu la foto 10. Caldria reparar-lo**

Foto 10. Senyalització vertical sense el panell normatiu a TN3

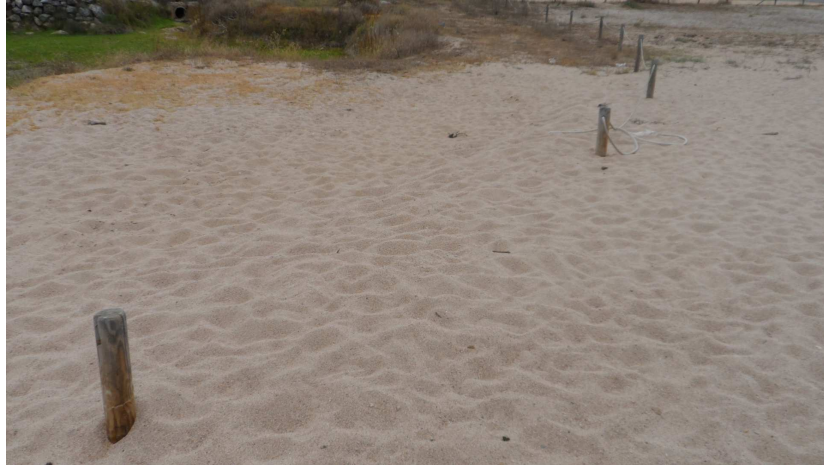
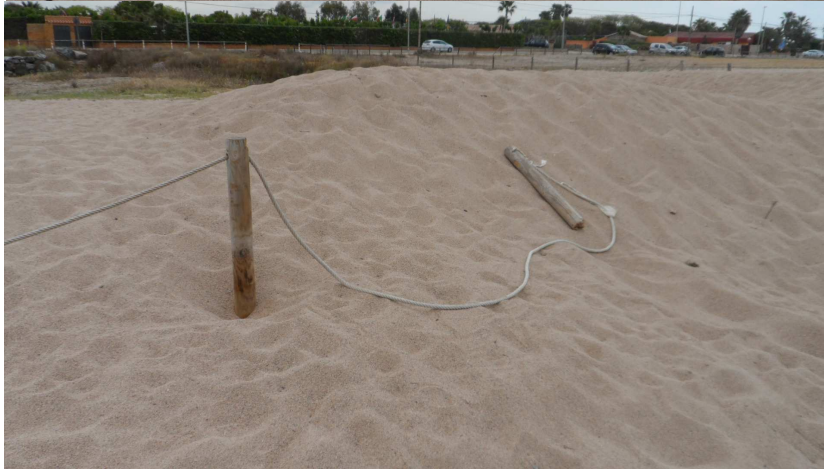
TN3- La sedimentació dels temporals ha fet que les estakes de l'extrem nord quedin colgades i la corda ran de la sorra. **Vegeu les fotos 11 i 12. Caldria recol·locar-les**

Fotos 11 i 12. Les estakes de l'extrem nord del tancat TN3 es troben molt colgades per la sorra així com una de les estakes arrencades

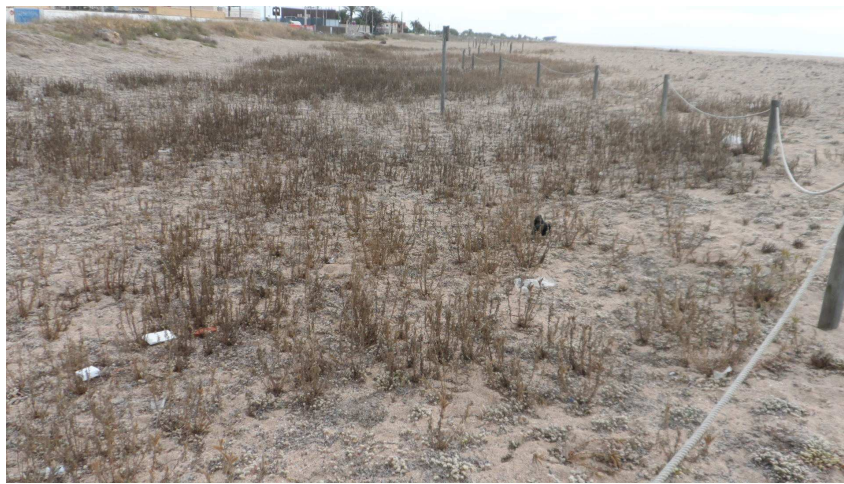
TS1- A l'extrem sud del tancat hi ha algunes deixalles. **Vegeu la foto 13.** Caldria retirar-les

Foto 13. Deixalles a l'extrem sud de TS1

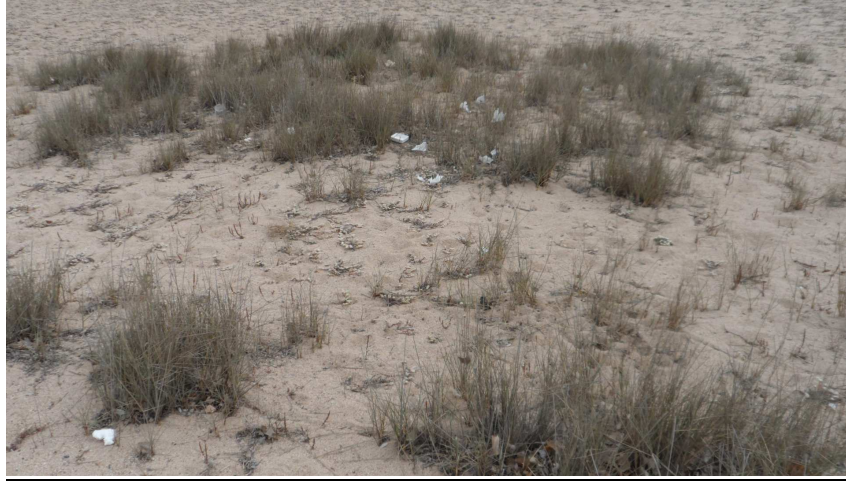
TS3- A fora tancat, entre les mates de jull del centre del tancat hi ha deixalles. **Vegeu la foto 14.** Caldria retirar-les

Foto 14. Algunes deixalles, entre les mates de jull de platja, a TS3

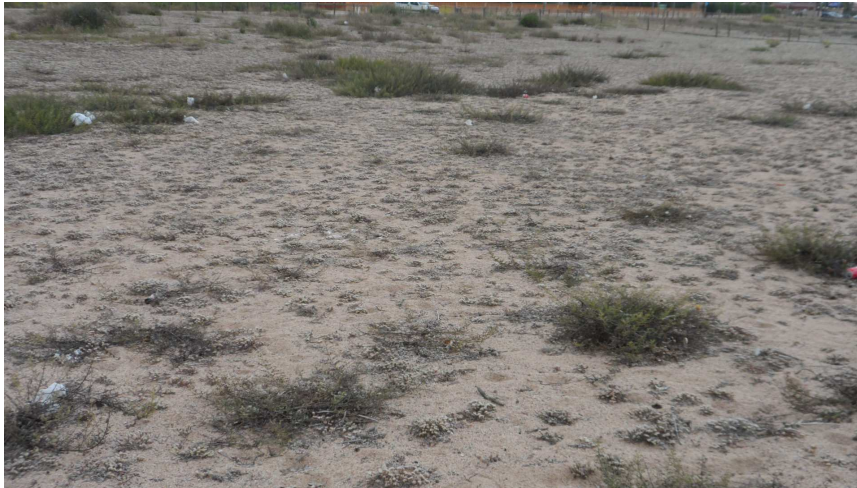
TN1- A fora tancat hi ha algunes deixalles. **Vegeu la foto 15.** Caldria retirar-les

Foto 15. Fora del tancat TN1 hi ha deixalles escampades

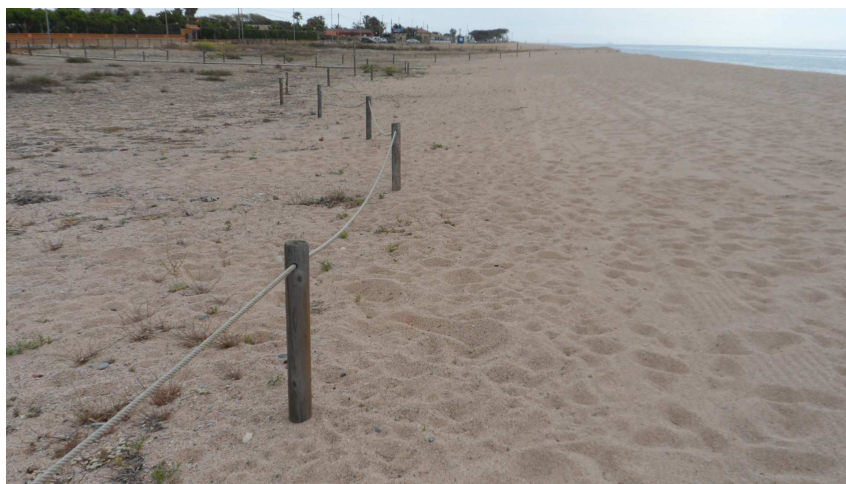
*El pas de la màquina de neteja de la platja (**vegeu la foto 16**) continua essent, amb escreix, el problema de conservació més greu a la Pomereda! Com l'any anterior,enguany ha arranat molt i ha continuat castigant bona part de la població de la travarada marina (*Polygonum maritimum*) a TS1 i TS2, atès que aquesta espècie viu al front marítim.

El pas de la màquina, com ja exposàvem en informes anteriors afecta en diversos aspectes:

-Perjudica altres espècies que s'hi troben en una situació compromesa (fases inicials de la colonització de la platja)

-Desdibuixa l'establiment de les bandes naturals de vegetació, que es disposarien en catena paral·lela a mar

-Desnaturalitza la platja bo i alterant-ne el paisatge i el transport de la sorra

Foto 16. Als tancats nord, per exemple, la maquinària de neteja de platja arrana tant que no permet, gairebé, l'existència de vegetació fora del tancat

Atès que aquest és un problema recurrent i de gran importància, i atès que la conservació no pot estar sotmesa a eventualitats (com ara els criteris aleatoris del maquinista o un canvi de personal en el maneig de la màquina), **creiem imprescindible la instal·lació d'una segona banda d'estaques (sense cordes), més properes a mar, que impedeixin de manera permanent el pas de la maquinària o l'adopció d'algun altre tipus de mesura més expeditiva.**

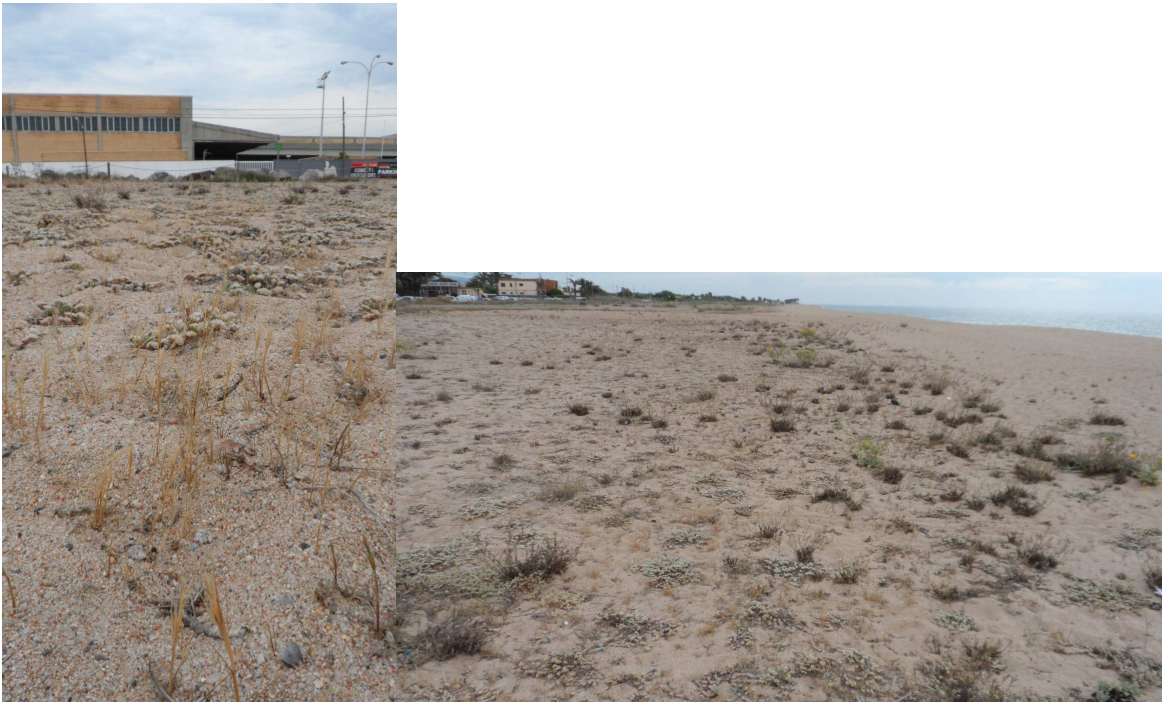
*Enfront el TS1, fora tancat, hi hem trobat la gramínia *Vulpia membranacea*, prova de l'expansió progressiva de l'espècie i de la naturalització de la platja (**vegeu les fotos 17 i 18**). També segueix una evolució positiva la població de la campaneta de mar (*Calystegia soldanella*), la qual sembla en expansió enfront la nau Boehringer (enfront el tancat TS2). **Vegeu la foto 19.** D'altra banda, però, la travarada marina (*Polygonum maritimum*) ha retrocedit, tot i que no ho atribuïm a causes naturals sinó al fet que l'espècie prefereix els fronts de vegetació més propers a mar i que, per tant, es veuen més perjudicats pel pas de la maquinària de neteja de la platja.

Fotos 17 i 18. La gramínia *Vulpia membranacea*, que rossega, colonitza el front de fora el TN1. Al centre de la imatge de la dreta s'observa el color ros d'aquesta espècie

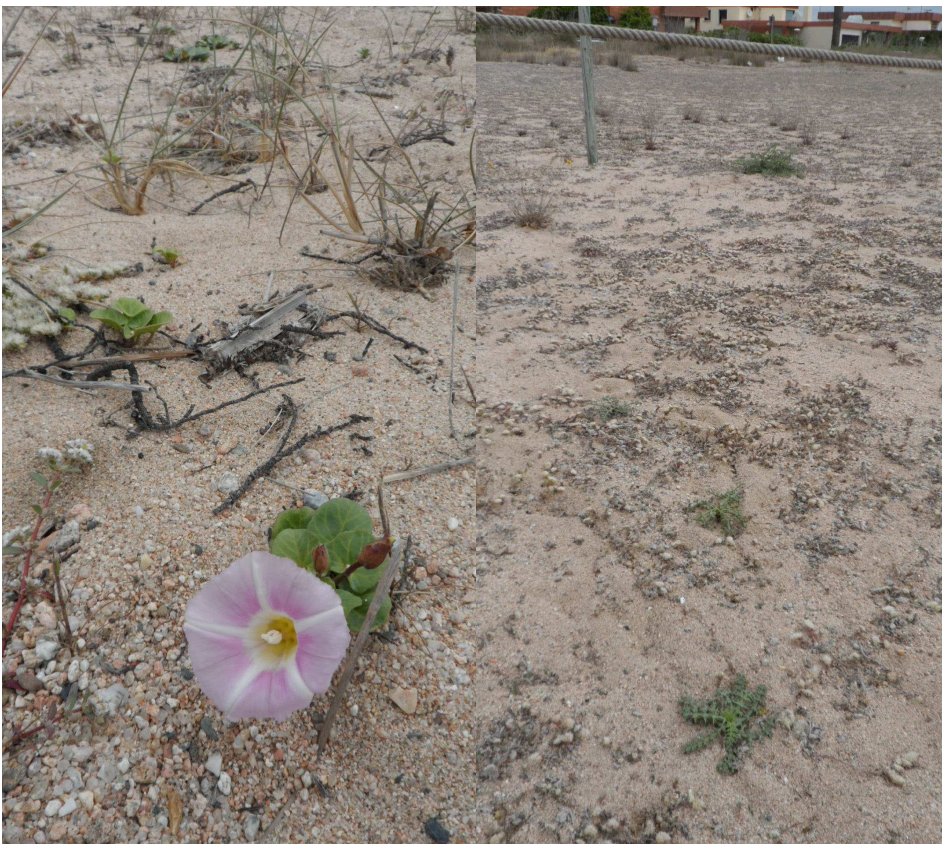
*Al TS3 (extrem S) s'observen 3 exemplars joves d'*Echinophora spinosa* fora del tancat, fruit de l'expansió a partir de les reintroduccions fetes a dins l'àrea protegida. Més al nord, també dins el TS3, aquesta mateixa espècie té un rodal de gairebé 30 exemplars, dins el tancat; també aquest segon rodal es troba en expansió demogràfica, tot i que ocupant encara una superfície reduïda (un únic peu fora del tancat). **Vegeu la foto 20.**

Fotos 19 i 20. A l'esquerra, un dels exemplars de campaneta de mar en flor, fora tancat TS2. A la dreta, dos peus d'*Echinophora spinosa*, a la part inferior de la imatge, colonitzant el fora tancat

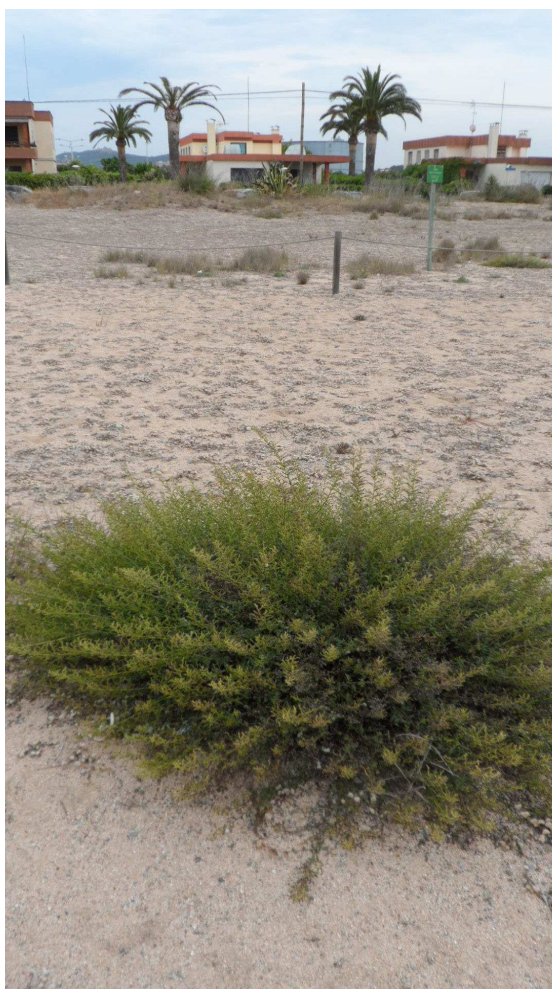
*També es troba en expansió, tot i que lenta, *Scrophularia canina*, la qual ja és present a TS3 (fora tancat). **Vegeu la foto 21.**

Foto 21. Matada de *Scrophularia canina* a TS3, fora tancat. El procés de colonització d'aquesta espècie és també lent però inexorable

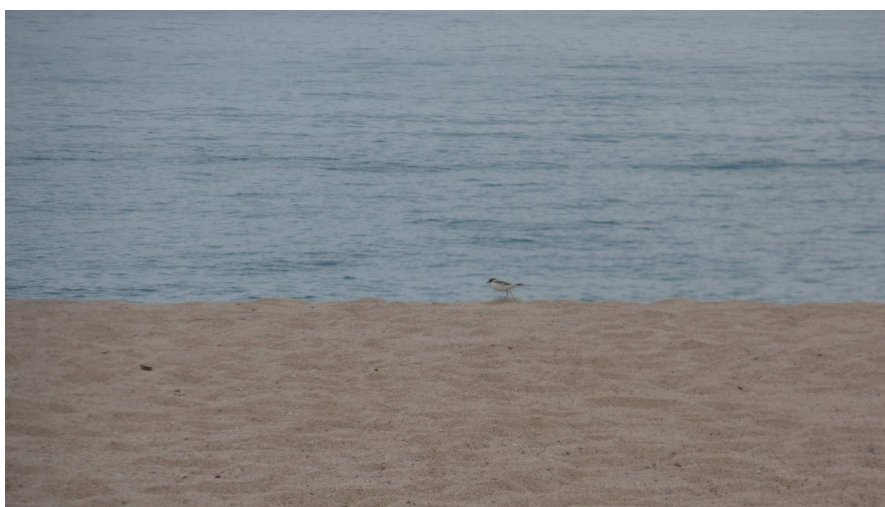
*A l'espai lliure comprès entre els TS i TN hi hem observat un corriol (ocell del gènere *Charadrius*) que podria correspondre al corriol petit, no pas al corriol camanegre. L'individu mostrava un comportament propi de cria; en el cas de confirmar-se'n la nidificació correspondria a un hàbitat atípic per a l'espècie. **Vegeu la foto 22.**

Foto 22. Exemplar de corriol (gènere *Charadrius*) entre els tancats sud i nord. El comportament fa pensar que tal vegada pugui estar-hi nidificant

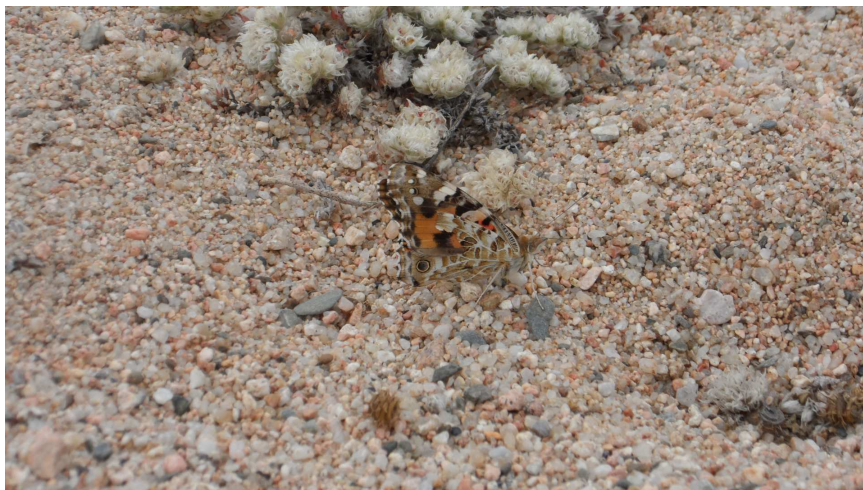
*Enguany s'ha produït una migració important de la papallona del card (*Cynthia cardui*) vers el nord. S'ha observat la utilització de la platja com a àrea de repòs de diversos exemplars. **Vegeu la foto 23.**

Foto 23. En el moment de la visita diversos exemplars de la papallona migradora del card (*Cynthia cardui*) han estat vistos utilitzant la platja com a punt de repòs en la ruta migradora
