INFORME DE LA VISITA A LA PLATJA DE LA POMEREDA

Data de la visita: 15 d'octubre de 2014

Autor: Cèsar Gutiérrez i Perearnau

D'acord amb el contracte menor de serveis SCOE2012000016/X2012000683, presentem les observacions corresponents a la visita de camp efectuada a l'àrea protegida de la platja de la Pomereda, en la data anteriorment assenyalada.

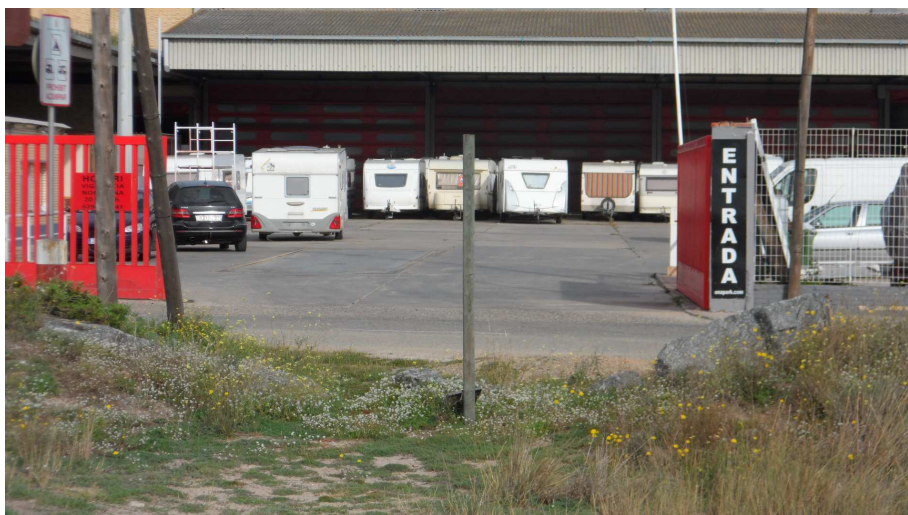
TS1- Del rètol "Àrea protegida" de més amunt de la Henkel se n'ha arrencat el plafó i només resta dret el suport . **Vegeu la foto 1.** Caldria recol·locar-lo

Foto 1. Del rètol només resta dret el suport, al centre de la imatge (TS1)

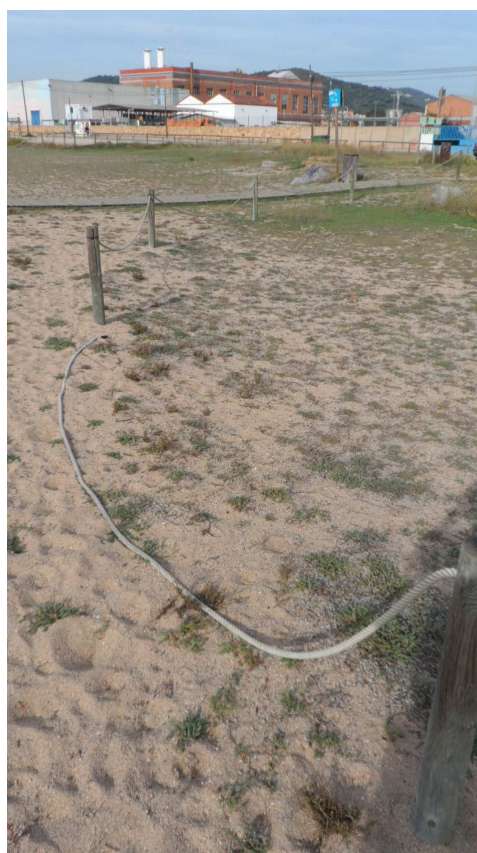
TS1- A la part més propera al poble del TS1, un segment de corda és a terra. **Vegeu la foto 2.** Caldria recol·locar-lo (ja inclòs a l'informe de juliol d'enguany!)

Foto 2. Segment de corda caigut a l'extrem sud de TS1

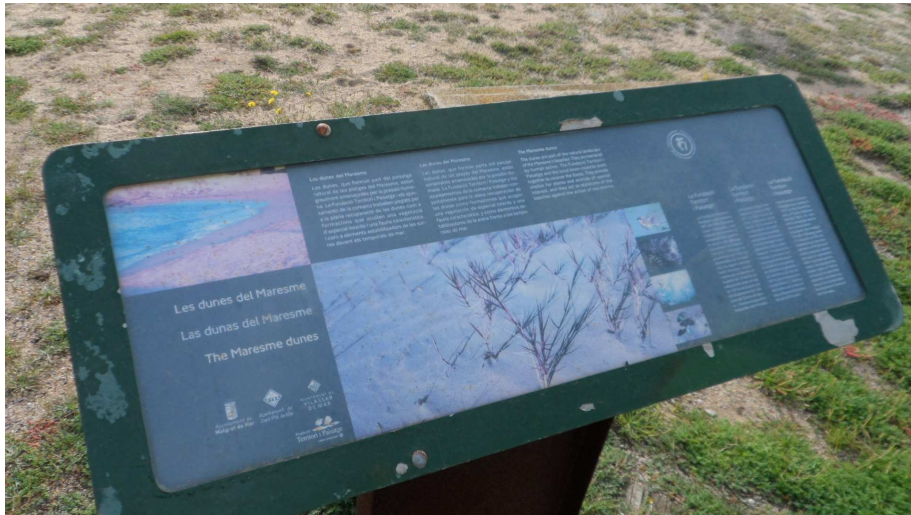
TS1- Al faristol antic li caldria una repassada de pintura a la vora. **Vegeu la foto 3.** Caldria repintar-lo. El nou faristol, però, es troba en un estat òptim

Foto 3. El faristol del TS1 necessita una repassada de pintura a les vores

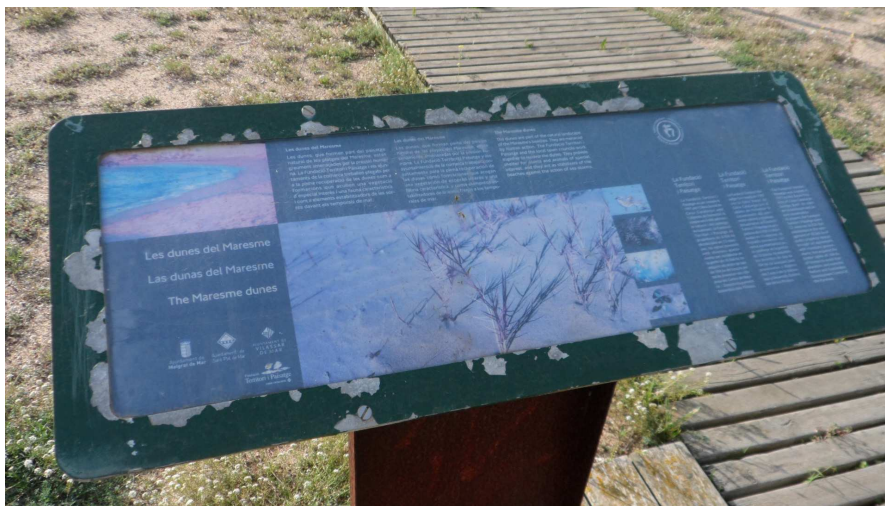
TS3- Al faristol antic li caldria una repassada de pintura a la vora. **Vegeu la foto 4.** Caldria repintar-lo

Foto 4. El faristol del TS3 necessita una repassada de pintura a les vores

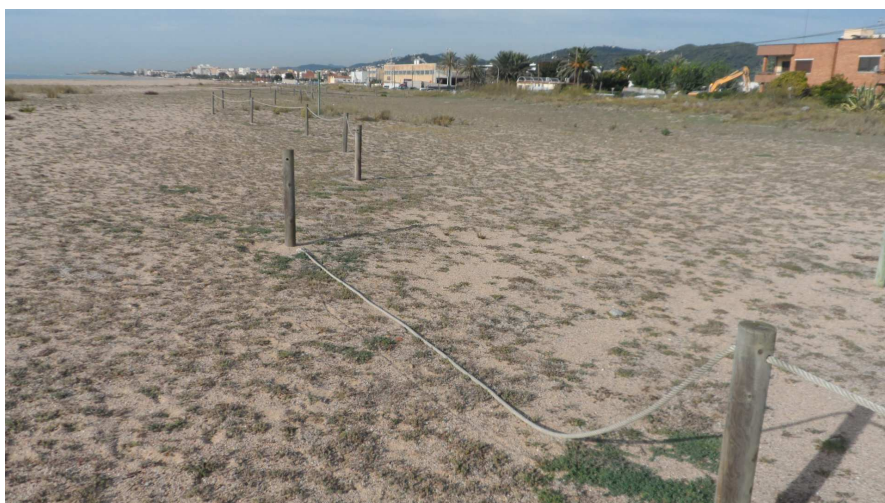
TS3- A l'extrem nord del tancat falta un segment de corda i l'adjacent és a terra (ho han fermat amb una brida). **Vegeu la foto 5.** Caldria recol·locar-los

Foto 5. A l'extrem nord de TS3 falta un segment de corda i el consecutiu és a terra

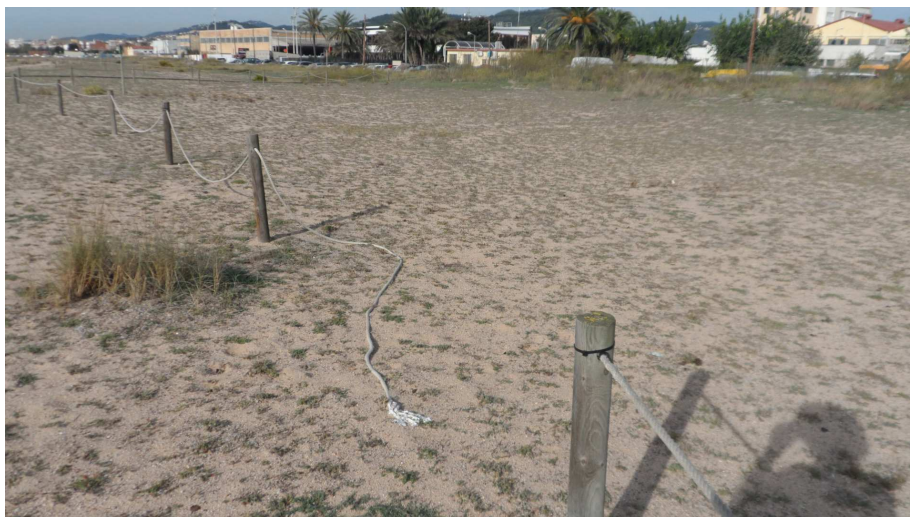
TS3- Al centre del tancat un segment de corda és a terra (han tractat de fermar-ho amb una brida). **Vegeu la foto 6.** Caldria recol·locar-lo

Foto 6. Al centre del TS3 un segment de corda és a terra

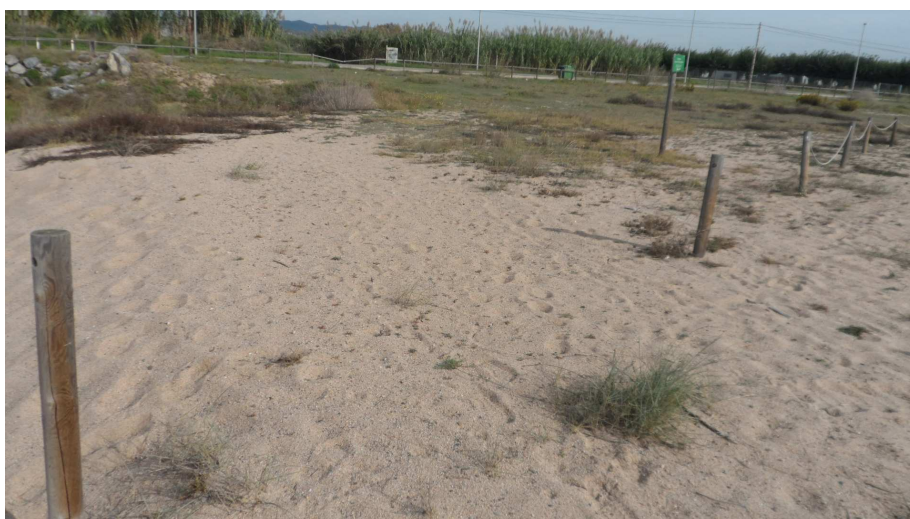
TN1- A l'extrem sud del tancat falten dos segments de corda. **Vegeu la foto 7.** Caldria reposar-los (ja inclòs a l'informe de juliol d'enguany!)

Foto 7. A l'extrem sud (TN1) del tancat hi manquen dos segments de corda

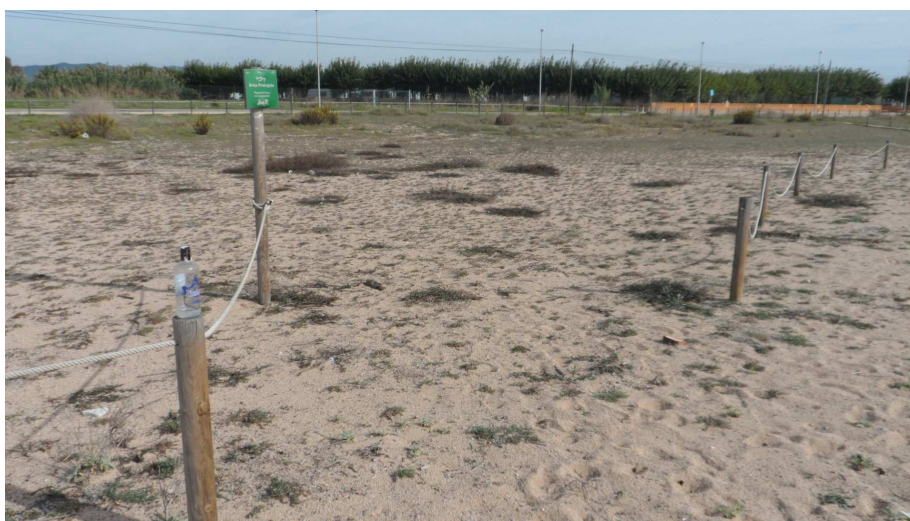
TN1- Al centre del tancat hi ha un segment de corda. **Vegeu la foto 8.** Caldria reposar-lo

Foto 8. Al centre del tancat (TN1) un segment de corda s'ha desenganxat

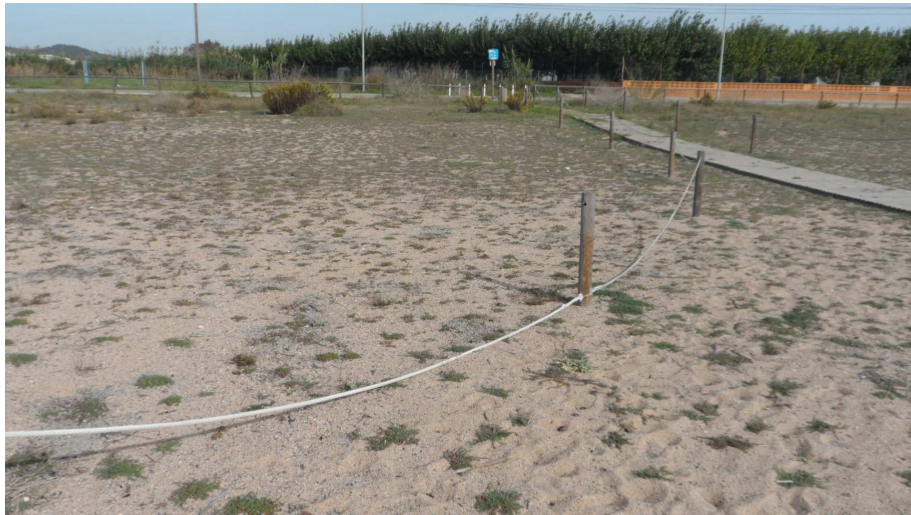
TN1- A l'extrem nord del tancat hi ha dos segments consecutius de corda a terra, segats pel cargol. **Vegeu la foto 9.** Caldria recol·locar-los

Foto 9. A l'extrem nord del tancat (TN1) hi ha dos segments consecutius de corda a terra (segats pel cargol)

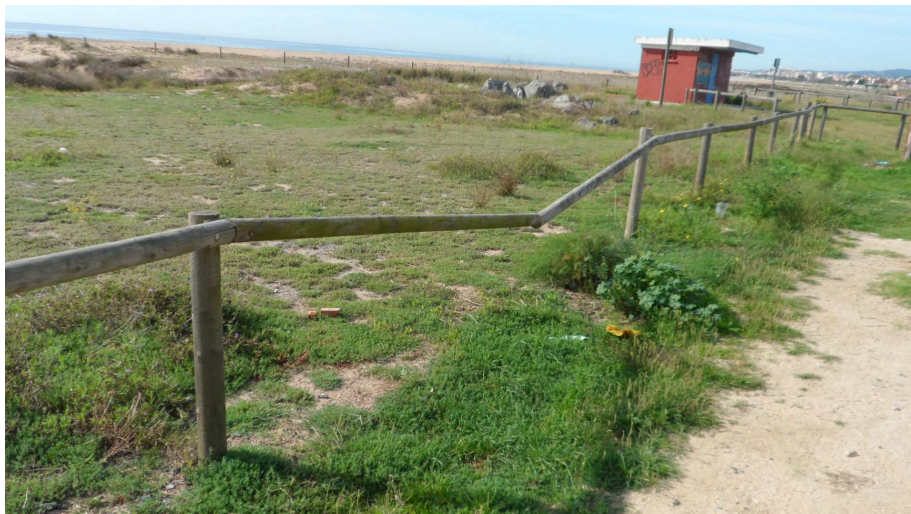
TN2- Al baranat de fusta interior (ran de la carretera de la Pomereda) li manca un puntal. **Vegeu la foto 10.** Caldria reposar-lo

Foto 10. Ran de la carretera de la Pomereda i al TN1, al baranat de fusta li manca un dels puntals

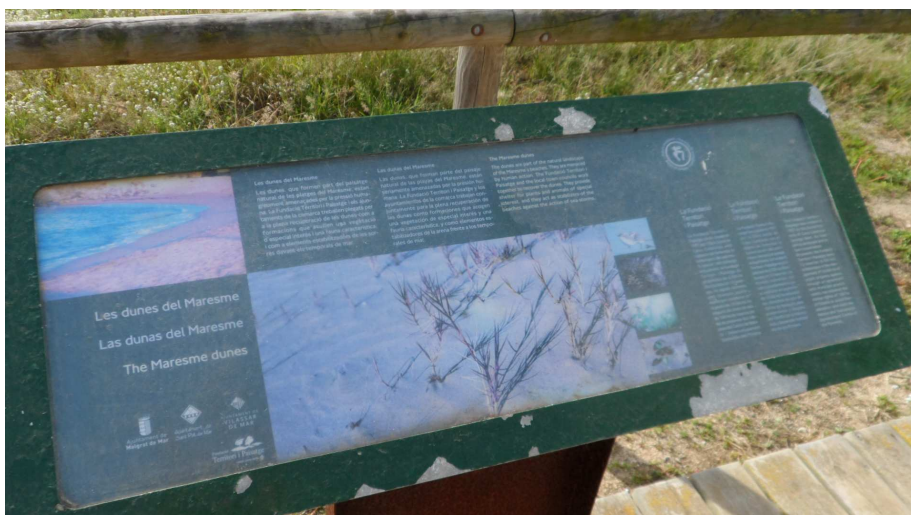
TN2- Al faristol antic li caldria una repassada de pintura a la vora. **Vegeu la foto 11.** Caldria repintar-lo

Foto 11. Al faristol antic al tancat TN2 li caldria una repassada de pintura

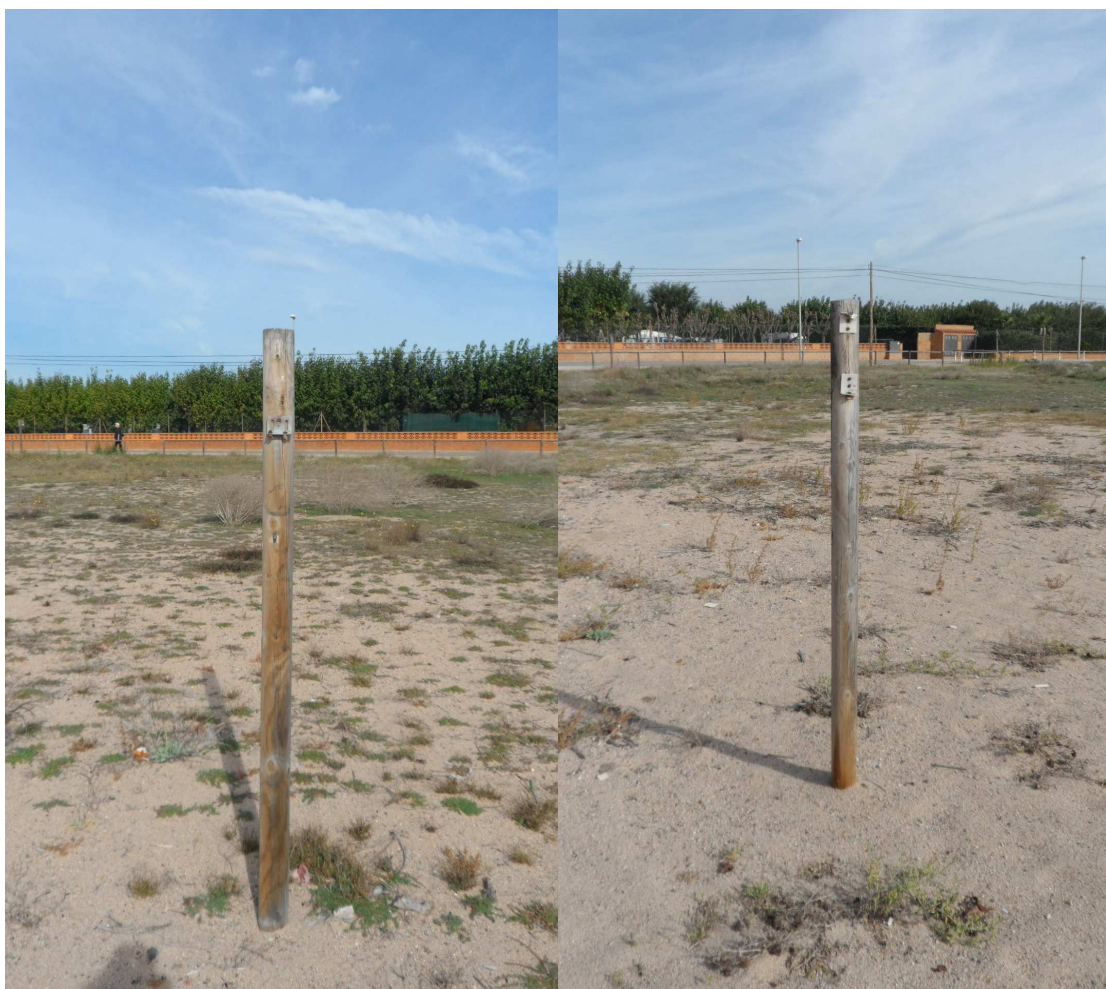
TN2- El panell del rètol d'àrea protegida ha estat arrencat i resta el suport dret. **Vegeu la foto 12.** Caldria reposar-lo

TN3- El panell del rètol d'àrea protegida ha estat arrencat i resta el suport dret. **Vegeu la foto 14.** Caldria reposar-lo

Fotos 12 i 14. El plafons "d'àrea protegida" han desaparegut dels suports (TN2, esquerra; TN3, dreta)

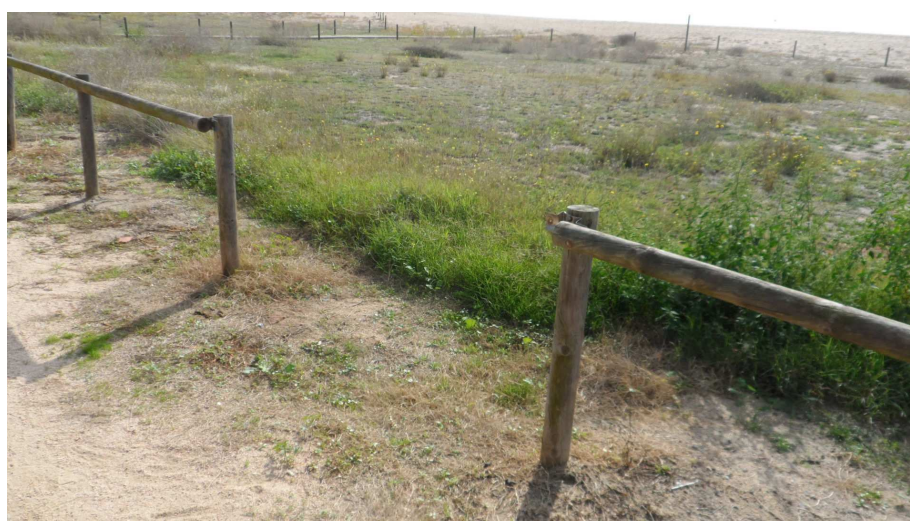
TN2- Al baranat de fusta interior (ran de la carretera de la Pomereda) li manca un segment. **Vegeu la foto 13.** Caldria reposar-lo

Foto 13. Al sector interior del TN2 (ran de carretera) hi manca un segment del baranat

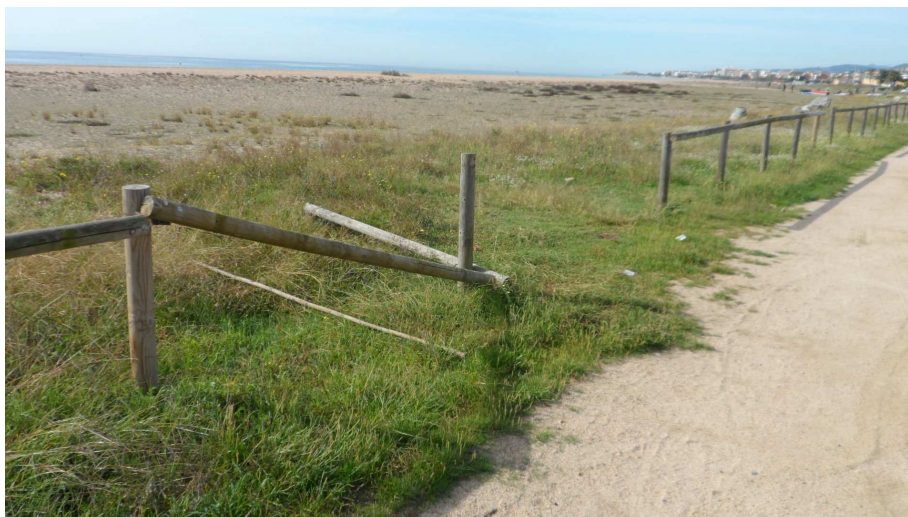
Sector no protegit entre TN i TS- El baranat de fusta es troba sensiblement malmès en un. **Vegeu la foto 15.** Caldria arranjar-ho

Foto 15. Tram del barant malmès entre els TN i els TS

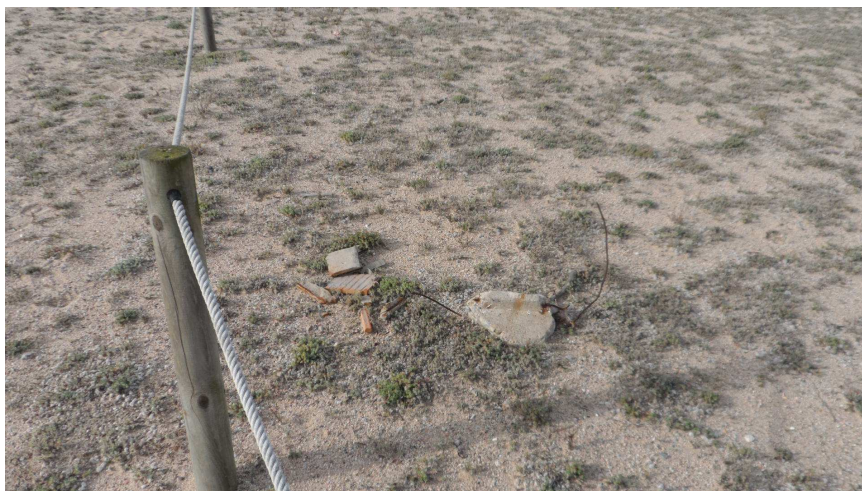
TS1- A l'extrem nord del tancat hi ha un petit abocament de runa que enlletgeix especialment l'àrea protegida. **Vegeu la foto 16.** Caldria retirar-lo.

Foto 16: A l'extrem nord del TS1 hi ha un petit abocament de runa

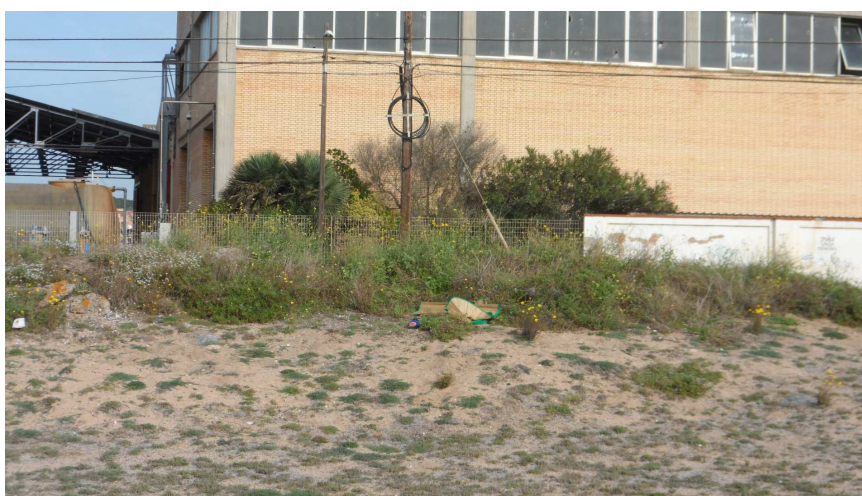
TS1- A la part interior de l'àrea protegida, prop de la carretera de la Pomereda i davant la Henkel hi ha un petit grup de deixalles. **Vegeu la foto 17.** Caldria retirar-lo.

Foto 17: A la part interior de l'àrea protegida, prop de la carretera i davant la Henkel, hi ha un petit rodal de deixalles (vegeu el centre de la imatge)

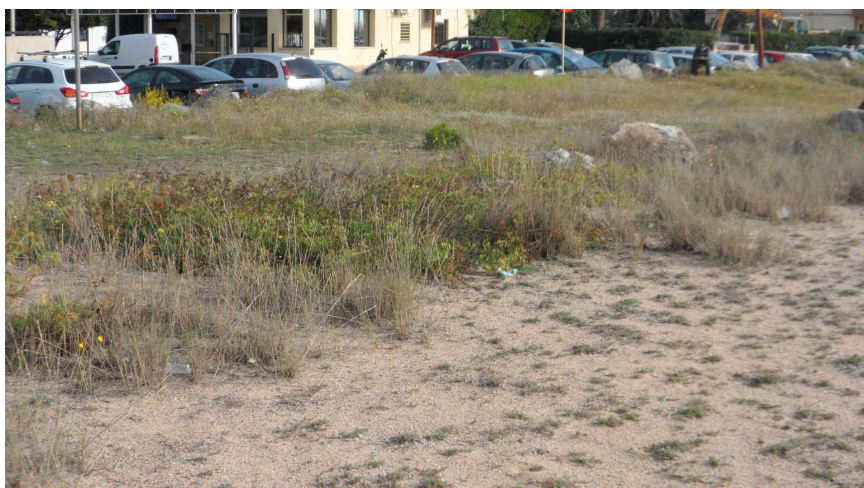
TS2- Entre les mates de davant la Boehringer, dins l'àrea protegida, hi ha unes quantes deixalles que haurien de ser retirades. **Vegeu la foto 18.** Caldria retirar-les.

Foto 18: Davant de Boehringer hi ha diverses deixalles entre les mates

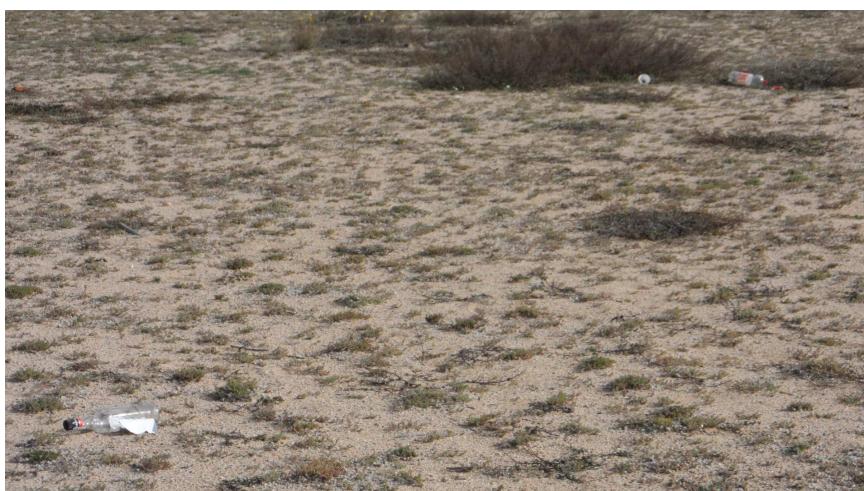
TN1, TN2 i TN3- Dins el tancat hi ha una certa quantitat de deixalles esparses, la majoria de les quals han estat transportades pels cops de mar (que en aquest sector arriben fins l'interior de l'àmbit protegit). Tot i que no són molt abundants, enlletgeixen notablement l'espai, de manera que creiem necessari **retirar**, manualment, **aquelles que siguin inorgàniques.** **Vegeu la foto 19.**

Foto 19: Als tancats TN1, TN2 i TN3, particularment dins l'àrea protegida, hi ha una certa quantitat de deixalles, moltes de les quals han estat transportades pels cops de mar

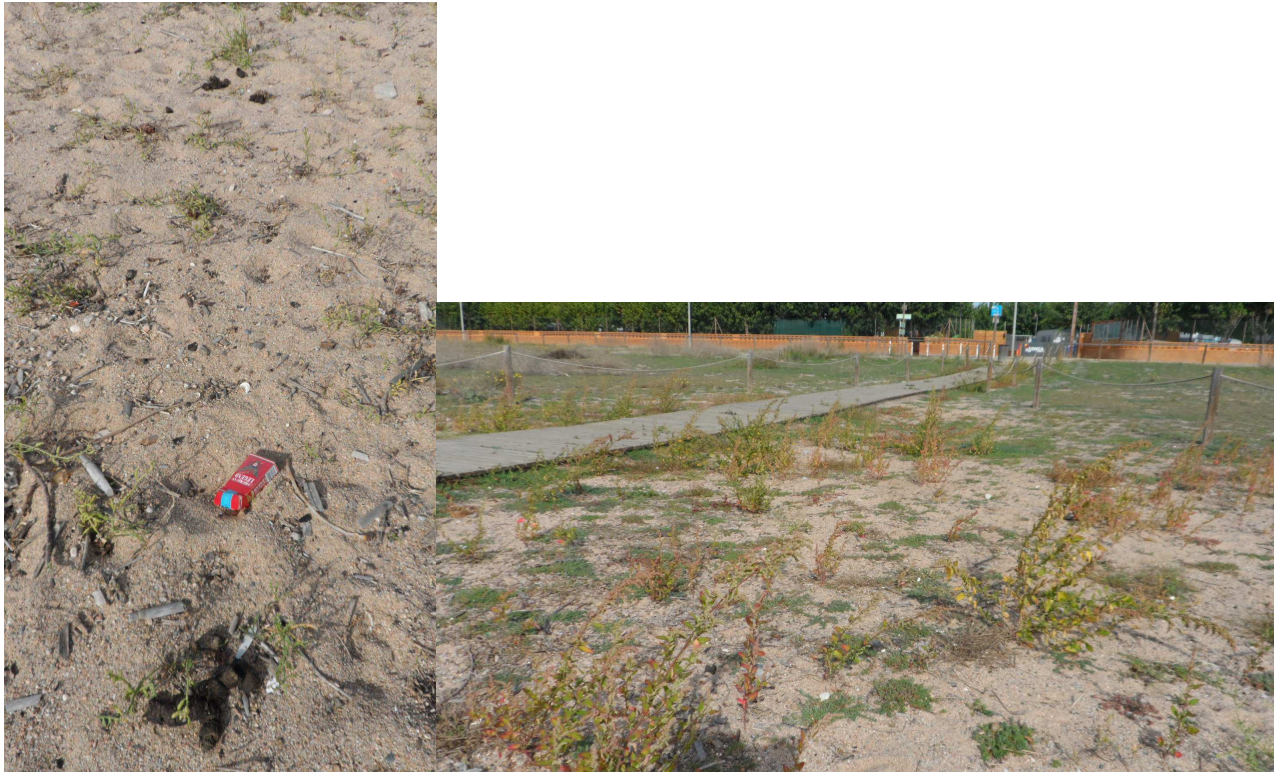
*En l'informe corresponent al juliol ja es feia palès el problema dels gossos a la platja. Presentem les **fotografies 20 i 21**, preses entre els tancats TN2 i TN3, que evidencien l'abundància d'excrements de gos en aquest sector i fan palès com nitrifiquen el medi i pertorben l'hàbitat (a banda de foragitar-ne els ocells amenaçats). **Caldria regular-ne l'accés o les condicions d'utilització a la platja.**

Fotos 20 i 21: A primer terme i a darrer terme, excrements de gos prop de la passera entre TN2 i TN3. A la imatge de la dreta s'observa la presència impròpia d'una gran quantitat de blets (*Chenopodium album*), vegetació ruderal conseqüència dels excrements de gos

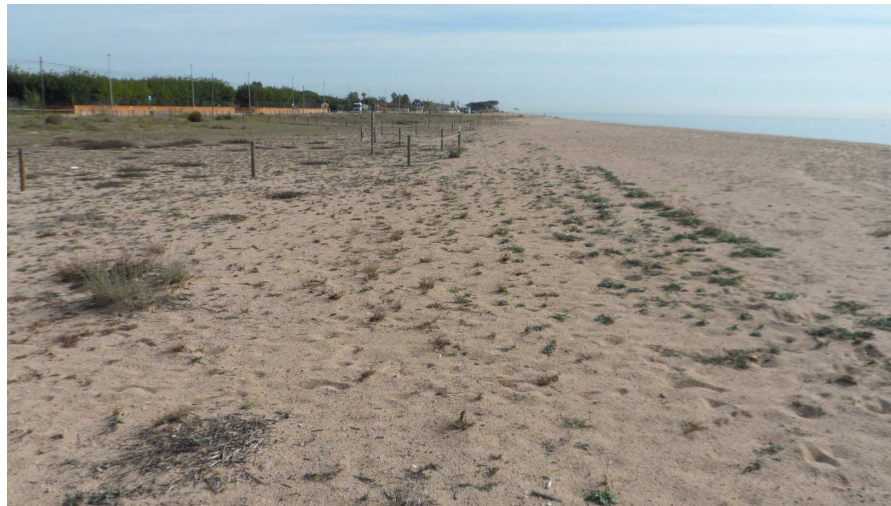
*També en l'informe corresponent a la visita anterior ressenyàvem el perjudici del pas de la maquinària de neteja de la platja. Presentem les **fotos 22 i 23**, que exemplifiquen l'afectació sobre la flora d'interès de conservació. **Proposem dues mesures:** com a més econòmica i alternativa al tancament "tradicional", la instal·lació d'unes poques balises que orientin el maquinista i delimitin l'àrea que es vol protegir. D'altra banda, una alternativa més contundent

Foto 22: Als tancats nord la màquina de neteja arrana especialment de manera que anorrea la vegetació fora tancats. Vista de TN1

seria l'alliberament experimental d'un tros de platja del pas de la màquina. Al cap d'un any se'n podrien avaluar els resultats, tant des del punt de vista biològic com dels usos públics.

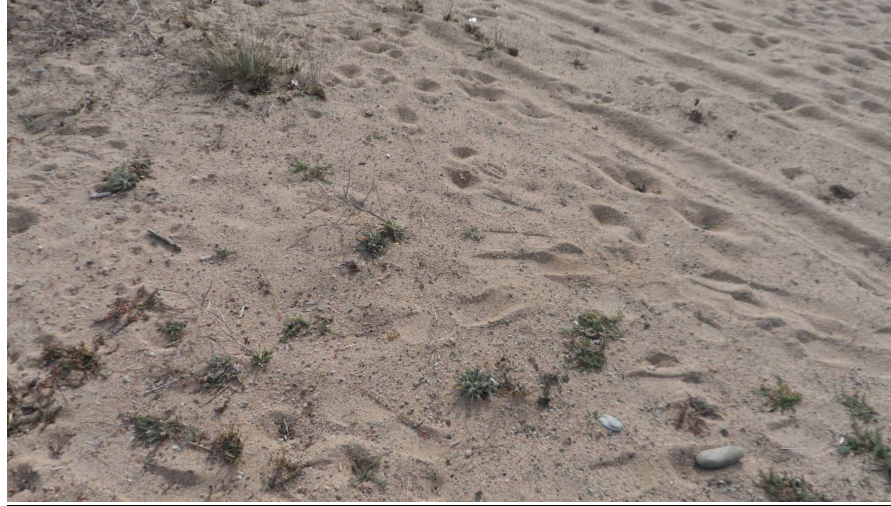
*Com ja ha estat exposat a l'apartat referent als usos públics (**vegeu la foto 23**), al TS3 hi ha un rodal de 7 o 8 violers marins, alhora hi ha un segon rodal adjacent de 4 peus, i un altre de 2... Això és una prova clara de l'evolució positiva d'aquesta espècie... tot i que fora de l'àrea protegida. Aquesta dada reforça la necessitat d'estendre la protecció –encara que sigui indirecta– més enllà de l'àrea delimitada per estacues i cordes.

Foto 23: La majoria de les mates que s'observen corresponen a un rodal de l'interessant violer marí (*Matthiola sinuata*). A la meitat superior dreta no s'hi observa vegetació a causa del pas de la màquina. En aquest cas uns pocs centímetres de diferència han suposat la conservació, aleatòria, del rodal

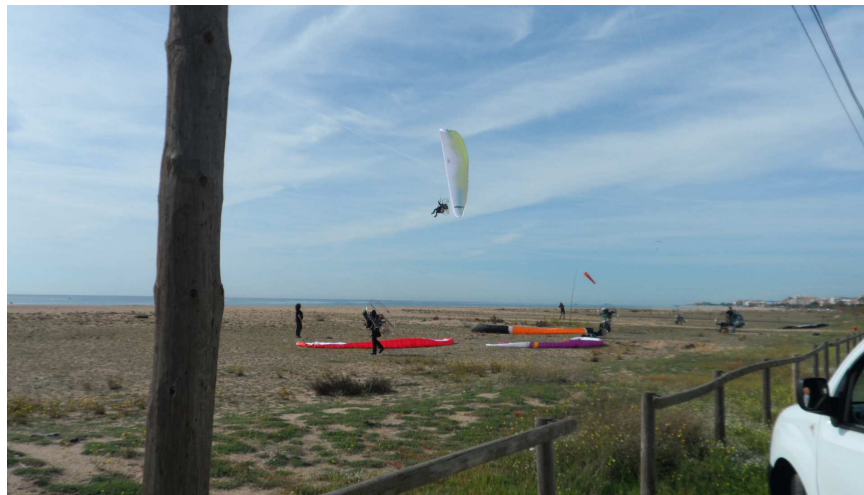
*Deixem constància també de l'activitat dels qui fan vol amb aparells lleugers sobre la platja. Caldria disposar de més dades i d'una observació més perllongada per valorar llur afectació sobre l'espai protegit. **Vegeu la foto 24.**

Foto 24: Uns quants esportistes provinents de Bèlgica practicant el vol sobre la platja de la Pomereda

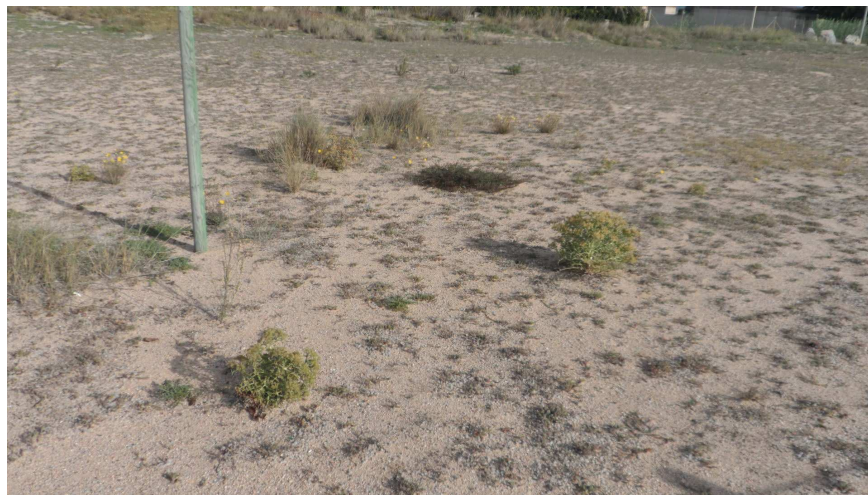
*L'estepicursora *Echinophora spinosa* ha fructificat abundantment. Esperem que tingui una descendència abundosa. **Vegeu la foto 25.**

Foto 25: Mates d'*Echinophora spinosa*, d'un verd clar, en fruit

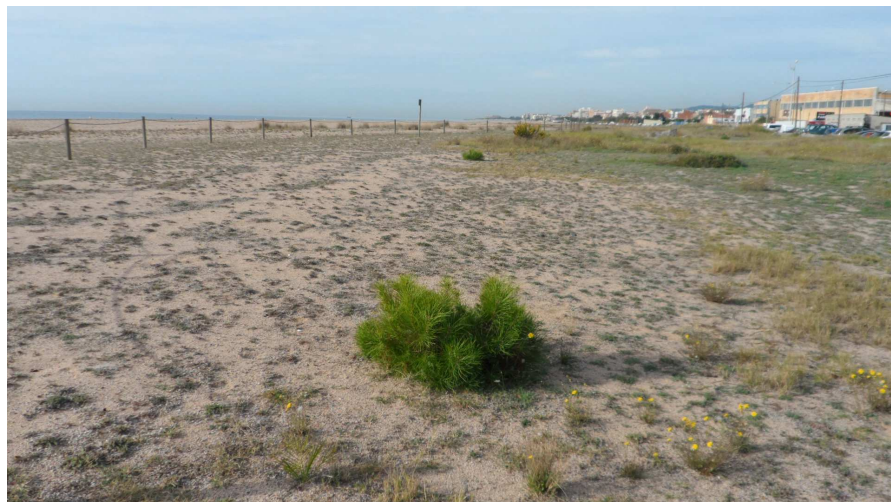
*Al tancat TS2 hi estan creixent pins joves. Caldrà estar amatents a llur evolució al llarg dels anys. **Vegeu la foto 26.**

Foto 26: A primer terme, pi jove dins el tancat (TS2). A segon terme i també al centre de la fotografia, s'hi aprecia un segon pi. Encara fora d'imatge n'hi ha algun altre.
