INFORME DE LA VISITA A LA PLATJA DE LA POMEREDA

Data de la visita: 3 de setembre de 2013

Autor: Cèsar Gutiérrez i Perearnau

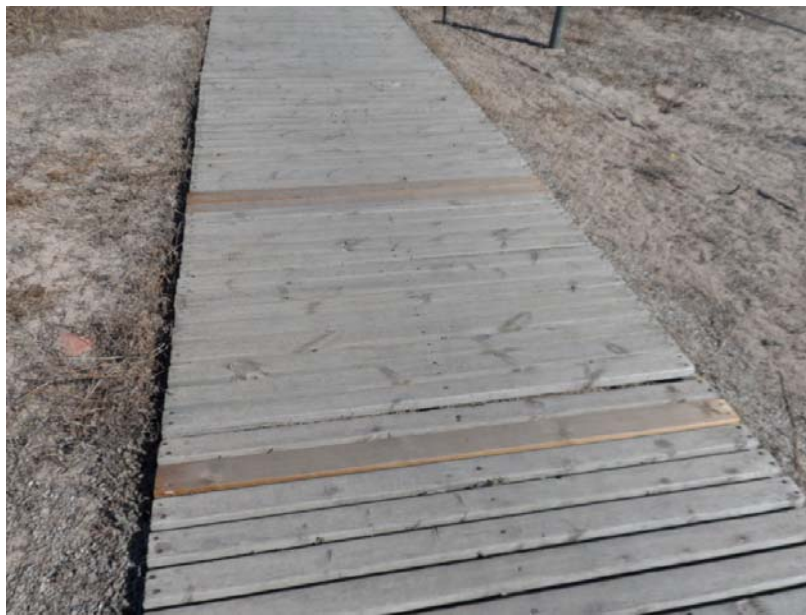
Tot el mobiliari i els elements es troben en molt bon estat (**vegeu**, per exemple, **la foto 1**); totes les incidències ressenyades a l'informe del mes de juny han estat arranjades (bona feina!). Cap segment de corda és a terra, i només cal consignar que **a una de les papereres s'hi ha fet un graffiti (vegeu la foto 3)** mentre que el **faristol nord dels tancats sud (TS3) requeria d'una capa de pintura al perímetre (vegeu la foto 2)**.

Foto 1. Les travesses malmeses de les passeres han estat substituïdes diligentment, bo i fent bona la tasca de manteniment del mobiliari

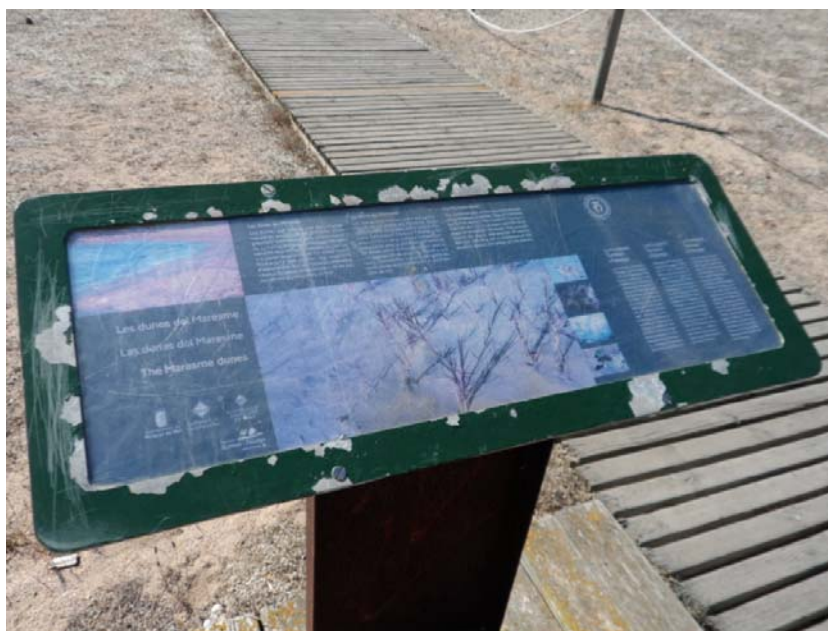
Foto 2. El faristol situat a TS3 necessitaria una repassada de pintura al perímetre

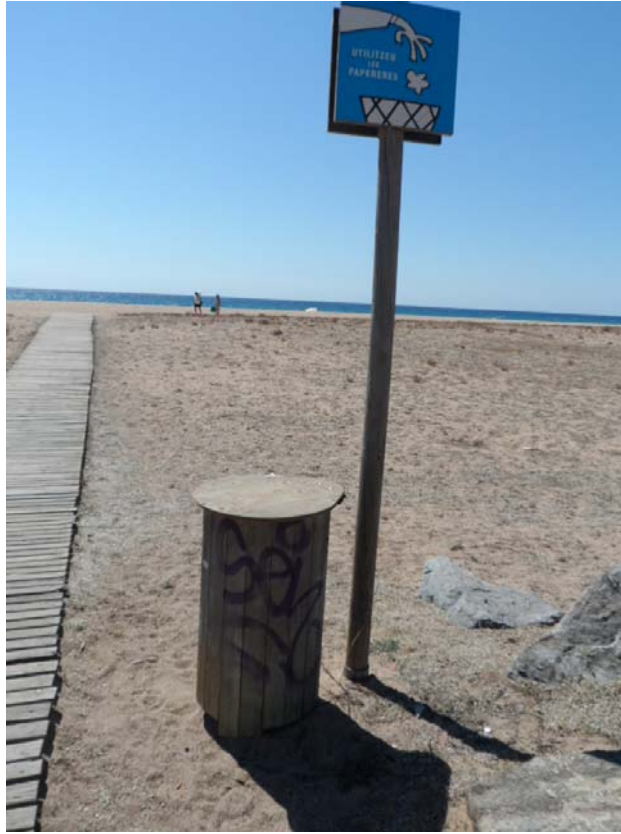
Foto 3. A banda del faristol la única incidència destacable pel que fa al mobiliari és aquesta pintada en una paperera

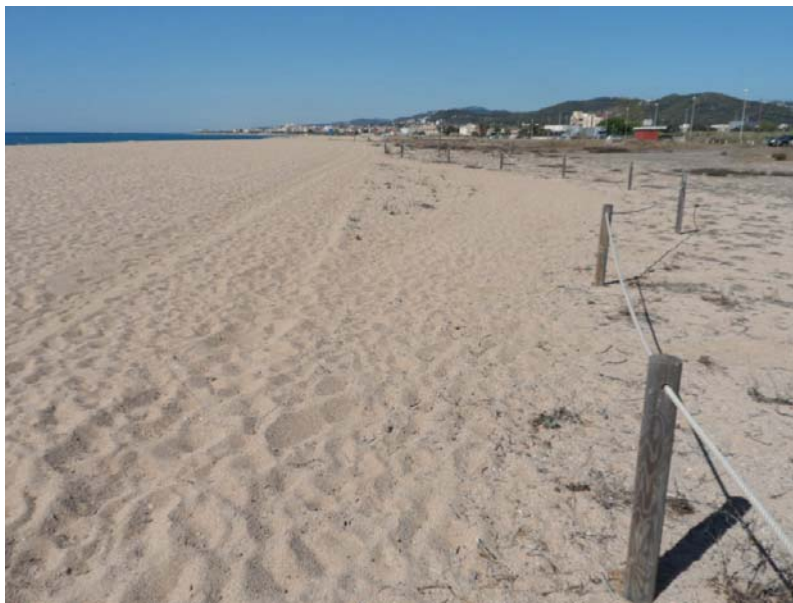
És destacable com en els tancats nord la màquina de neteja de la platja ha passat ran de les estacues, de manera que hi ha eliminat completament tota la regeneració espontània de la vegetació entre el tancat i el mar! (**vegeu la foto 4**). **Caldria revisar el protocol per tal que no torni a passar!!**.

La notícia més destacada, negativament, en aquest àmbit ha estat la destrucció de tota la vegetació compresa entre els tancats nord i el mar per part de la maquinària de neteja de la platja, que ha arranat fins les estaques (**vegeu l'apartat usos públics i la foto 4**)

Pel que fa al medi natural, la vegetació era ben bronzida en el moment de la visita, tot i que s'observa alguna espècie d'interès que té una evolució positiva. Amb tot, ha de ressenyar-se com a molt negativa la destrucció de la vegetació de fora els tancats nord per part de la maquinària de neteja de la platja.

Foto 4. És molt visible com als tancats nord la màquina de neteja de la platja ha arranat fins les estagues tot malmetent completament el procés de regeneració de la vegetació entre el tancat i el mar

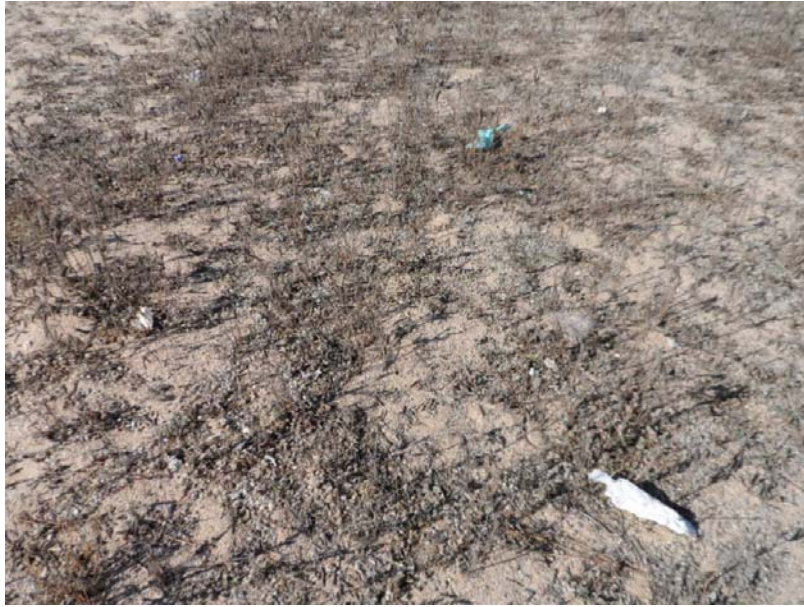
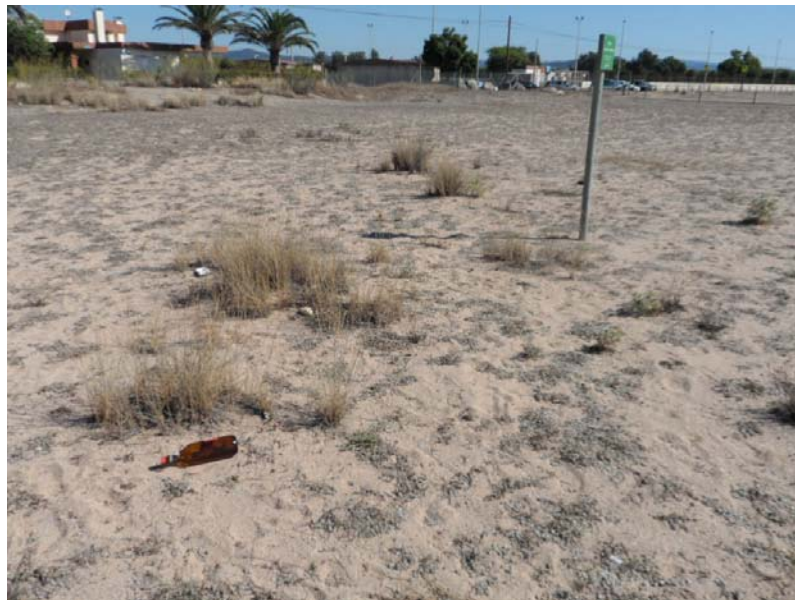
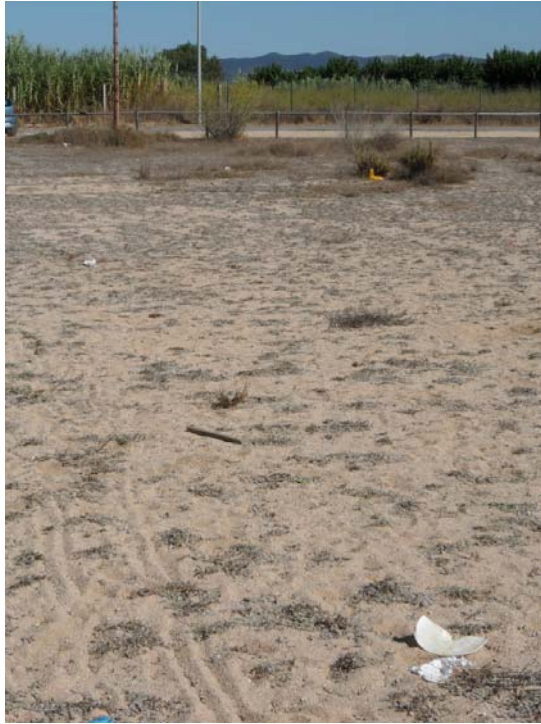
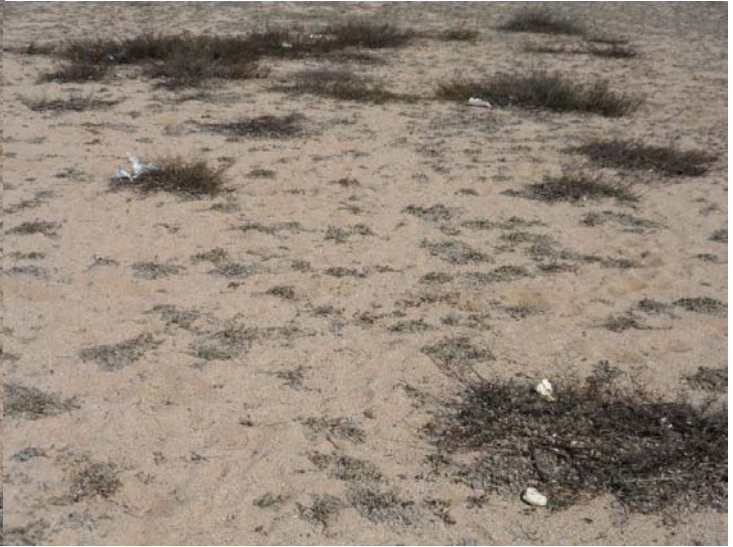
Tant als tancats sud com als nord, empeses pel vent o llançades per brètols o incívics, hi ha deixalles que tot i no ser molt abundants, sí que criden l'atenció per la seva presència regular, ací i allà (**vegeu les fotos 5 a 8**). Caldria esmençar entre mig i un jornal, aproximadament, per a **retirar-los manualment**. Així mateix, **fora bo d'incorporar aquesta neteja**, per sistema, un cop a mig estiu, si més no.

Foto 5. Deixalles entre la vegetació

Foto 6. Deixalles entre la vegetació al TS2

Foto 7. Deixalles

Foto 8. Deixalles

Hi ha deixalles dins i fora del tancat, de manera que creiem aconsellable, per a anys següents, de fer-ne una recollida selectiva manual a mig estiu.

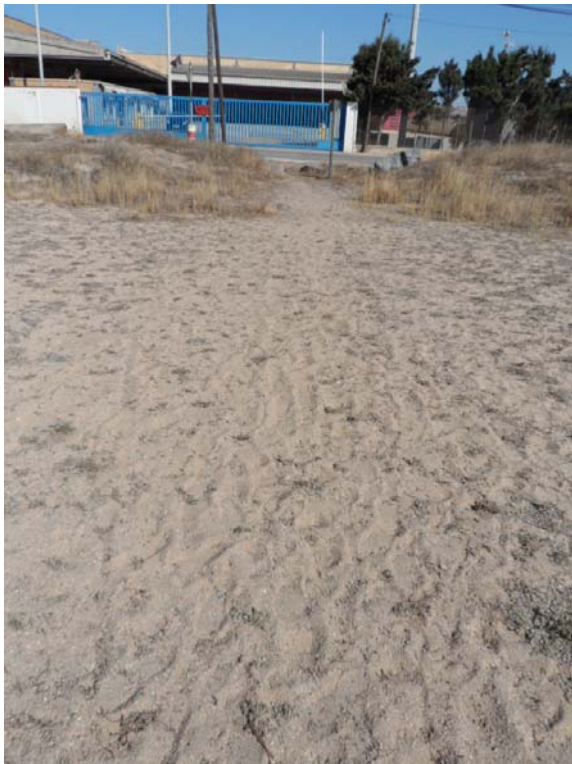
Com és habitual, hi ha certs punts on l'accés a la platja des de la carretera bo i passant pel bell mig de l'àrea protegida és molt fàcil (**vegeu la fotografia 9**). En molts dels casos deu ser per desconeixement, com ha estat el cas d'una mare i les filles, les quals hi passaven sense haver-se'n adonat; un cop informades ràpidament van disculpar-se i van utilitzar les passeres d'accés. **Fora bo d'estudiar la possibilitat de prendre mesures per minimitzar aquest tipus d'incidència.**

Foto 9. Un dels diversos passos "il·legals" dels banyistes

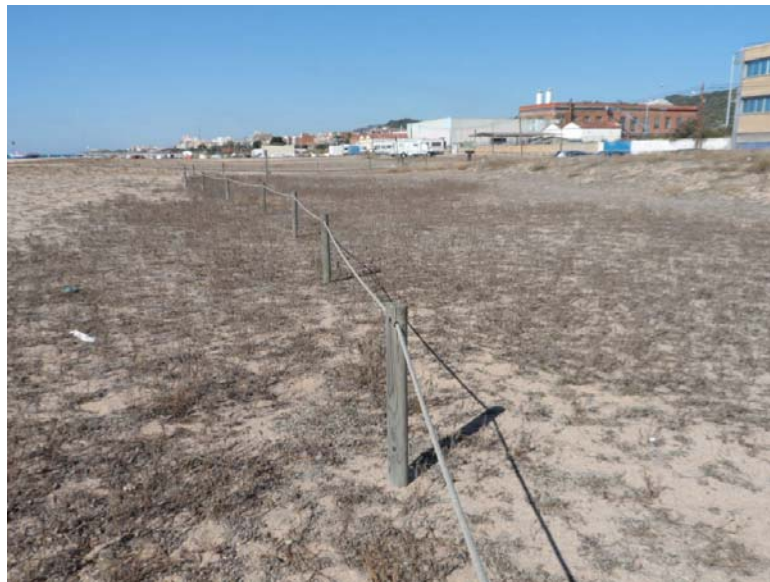
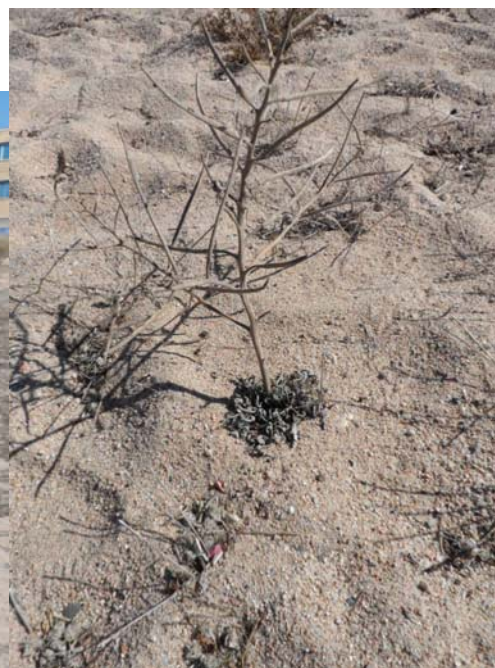
D'altra banda, la visita s'ha dut a terme abans de les pluges de la darrera d'estiu, de manera que la vegetació es presenta ben bronzida (**vegeu les fotos 10 i 11**). Pràcticament la única mata florida observada ha estat la psamòfila reintroduïda *Echinophora spinosa* (**vegeu la foto 12**). D'aquesta espècie n'ha estat observat un peu fill dels individus reintroduïts, que ha crescut fora de l'àrea protegida (davant del rètol de la Henkel, i a uns 15 metres més enllà de la corda). Tot i ser de mida petita, en el moment de la visita era florida (**vegeu la foto 13**).

Foto 10. La vegetació es presenta bronzida per la secada estival **Foto 11.** El violer marí amb prou feines conserva el verd. Compareu-ho amb la portada de l'informe de juny

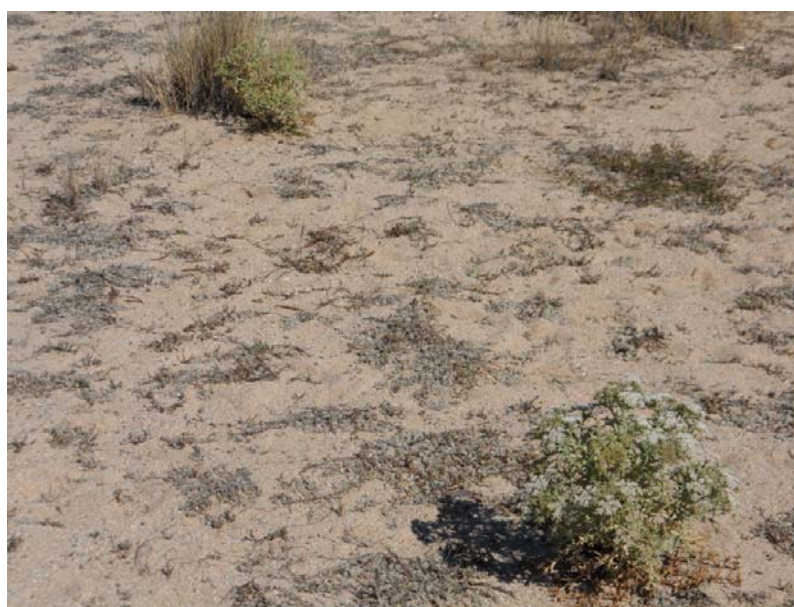
Foto 12. *Echinophora spinosa* florida dins els tancats. Una de les poques espècies en flor a la platja

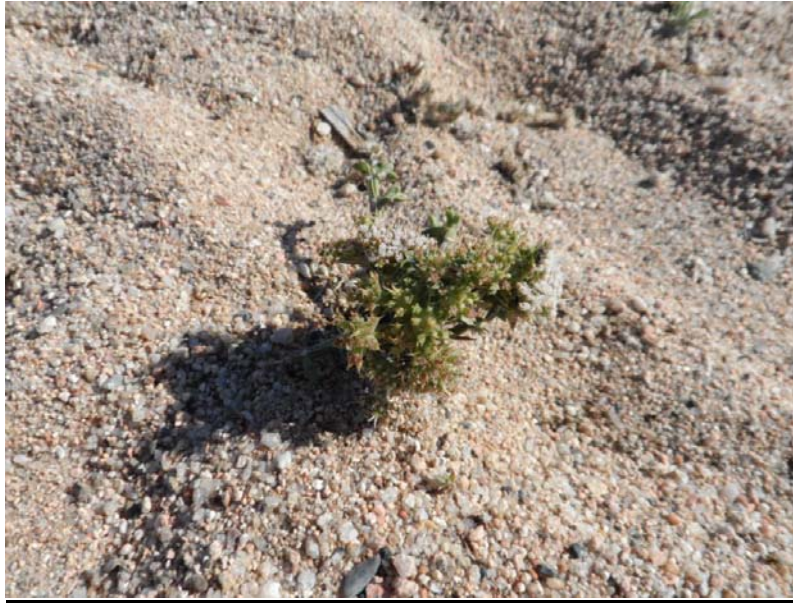
Foto 13. Peu jove, tot i que florit i fructificat, d'*Echinophora spinosa* que ha aconseguit colonitzar l'espai no protegit de la platja

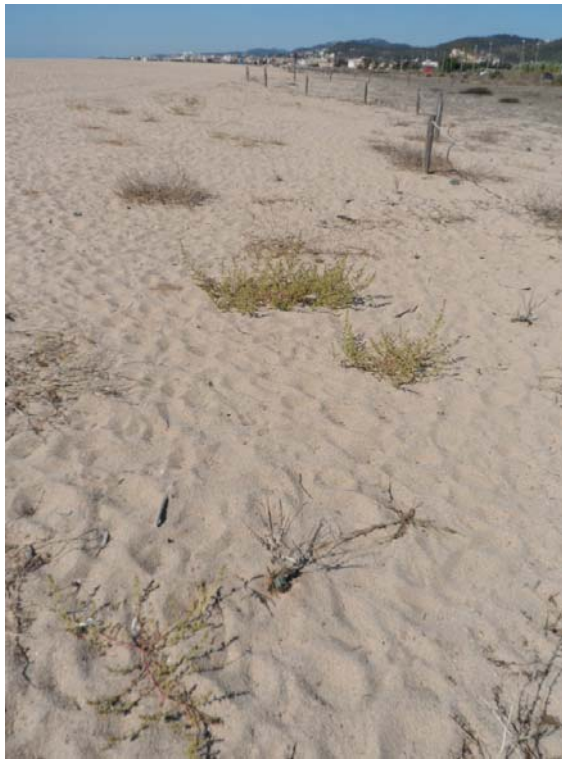
Finalment, s'ha trobat ben desenvolupada la barrella punxosa (*Salsola kali*; **vegeu la foto 14**) que no és pas rara als tancats nord mentre que és molt rara (o inexistent) als tancats sud.

Foto 14. Essent una espècie de desenvolupament tardo-estival, la barrella punxosa (*Salsola kali*) era en plena ufana (mata de color verd clar) en el moment de la visita
