# INFORME DE LA SEGONA VISITA ANUAL A LA PLATJA DE LA POMEREDA

Data de la visita: 7 d'agost de 2015  
Autor: Cèsar Gutiérrez i Perearnau

D'acord amb el contracte menor de serveis SCOE2012000016/X2012000683, presentem les observacions corresponents a la visita de camp efectuada a l'àrea protegida de la platja de la Pomereda, en la data anteriorment assenyalada.

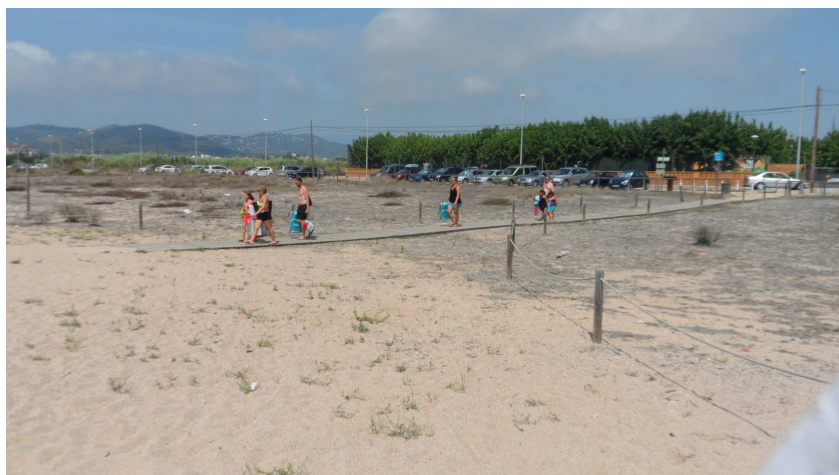
La majoria dels banyistes utilitzen els accessos habilitats a la platja (**vegeu la foto 16**). Tanmateix, en alguns sectors hi ha passos "il·legals". **Vegeu**, per exemple, la fotografia 8 o **les fotos 17 i 18**). A tall d'exemple, informem uns turistes francesos a TS1 que havien accedit a la *roulotte* des de la platja pel bell mig de l'àrea protegida que pretenien tornar-hi a passar. Un aspecte crític són els tancats excessivament llargs, que obliguen els banyistes a fer marrada; aquests punt s'agreuja quan els banyistes porten nens petits. En la poca estona que vam ser-hi vam informar 2 senyores que havien travessat l'àrea protegida amb un nen petit, així com una mare que va haver de voltar cap a 100 metres per no travessar l'àrea protegida (**vegeu la foto 19**).

**Foto 16.** Usuaris accedint a la platja per una de les passeres

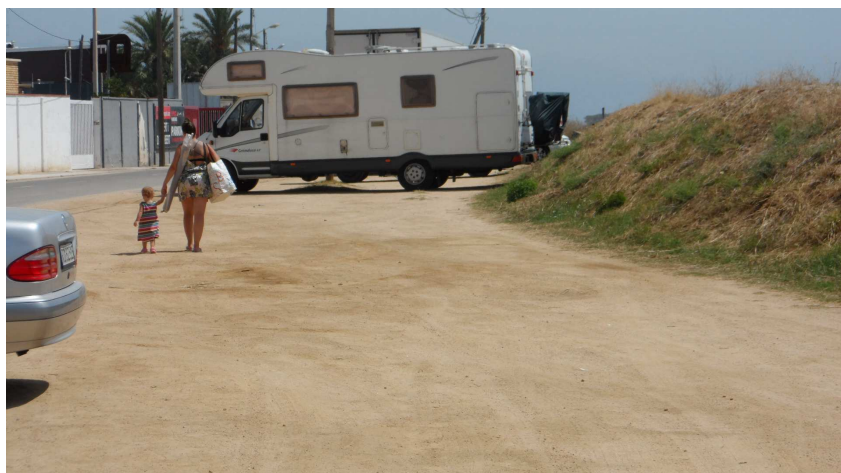
**Foto 19.** Mare i filla que han de fer marrada, a contracor, per no trepitjar l'àrea protegida

Creiem que fora bo d'examinar aquests punts de pas il·legal recurrent (són poc nombrosos) i veure com se'n pot blindar millor l'accés. **Convé estudiar-ho específicament**
